RELATÓRIO DE INTERVENÇÃO EM BOMBAS

Cliente: CODEVASF	Fabricante: Flowserve / Worthington	Modelo: 58EPL
Unidade: BAIXIO DO IRECE	Número de série / TAG: BX 355140102	Fluído bombeado: Água Bruta

Esse relatório preliminar tem como objetivo informar ao cliente o estado de desgaste das peças do equipamento e ações que devem ser tomadas para que retorne a condição original.

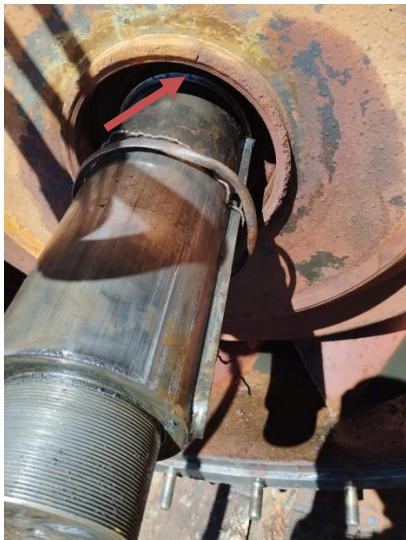
<ul style="list-style-type: none">• OS MESMOS DEVERÃO SER RECUPERADOS.	<p><u>ALOJAMENTO DA BOCHA DO BOWL E RETENTORES</u></p>

- Jateamento dos tubos de colunas, jateamento dos tubos protetores dos eixos, jateamento dos estabilizadores, jateamento do cabeçote, jateamento do suporte do motor, jateamento do Bowl;
- Usinagem do bowl, uniformizando a área de instalação do anel direcionador de fluxo;
- Recuperação nos alojamentos dos mancais inferior/superior.;
- Recuperação do alojamento dos retentores;

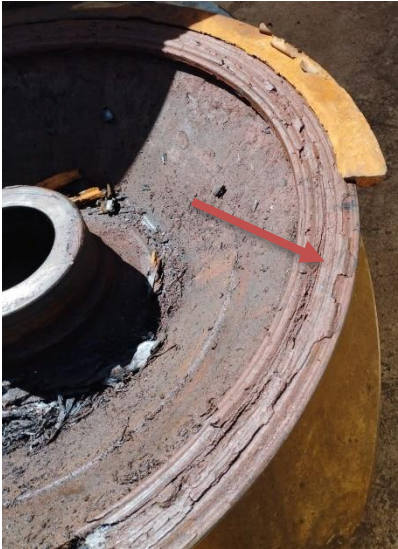
<ul style="list-style-type: none">• RECUPERAR FACE COM USINAGEM.	<p><u>ROTOR</u></p>

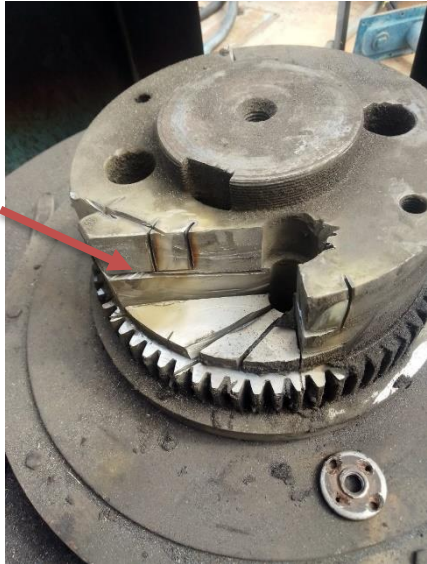
<ul style="list-style-type: none">• PORCA ENGRIPADA NO EIXO PROPULSOR.	<p><u>PORCA DE AJUSTE</u></p>

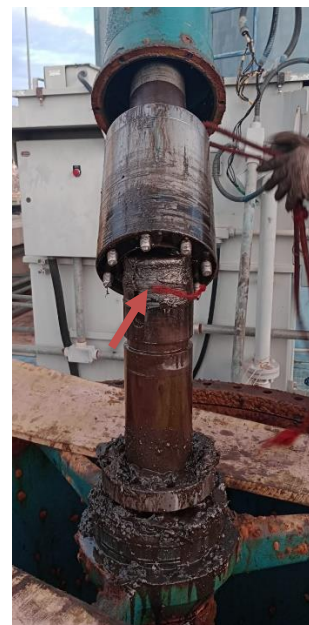
EIXO INTERMEDIÁRIO / LUVA DE ACOPLAMENTO

- EIXO INTERMEDIÁRIO E LUVA DE ACOPLAMENTO DANIFICADOS.
- O EMPENO E A TORÇÃO NOS EIXOS, OCORRERAM DEVIDO AO TRAVAMENTO DO CONJUNTO GIRANTE. (CONFORME FOTO)

Item	Peças	Quant	Desvio Encontrado	Descrição da Recuperação
01	EIXOS INTERMEDIÁRIOS	06	Apresenta empeno, que varia de 0,18 á 0,13mm, e torção. Sem condição de recuperação	Substituir.
02	EIXO DO ROTOR	01	Apresenta empeno, que varia de 0,16 á 0,11mm, e torção. Sem condição de recuperação	Substituir.
03	EIXO PROPULSOR	01	Apresenta empeno, que varia de 0,36 á 0,15mm, e torção. Sem condição de recuperação	Substituir.
04	MANCAIS INTERMEDIÁRIOS DOS ESTABILIZADORES	06	Desgaste normal de uso.	Substituir.
05	BUCHA DO BOWL SUP/INF	02	Encontra-se engripada no eixo do rotor.	Substituir.
06	RETENTOR	02	Desgaste normal de uso.	Substituir.
07	ROLAMENTO RADIAL	01	Desgaste normal de uso.	Substituir.
08	ROLAMENTO AXIAL	01	Desgaste normal de uso.	Substituir.

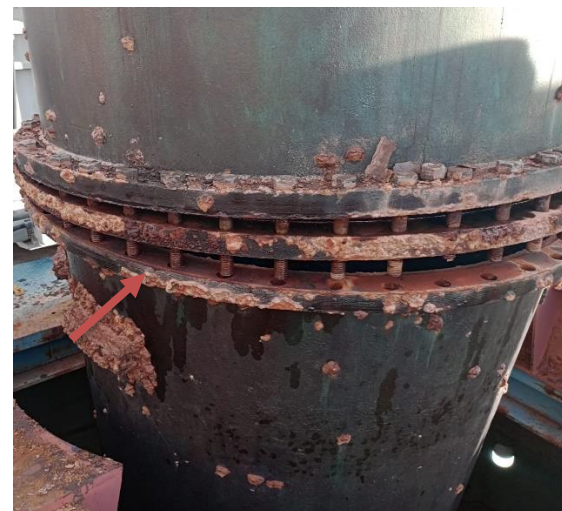
- TUBO DE COLUNA ENCONTRAVA-SE COM OS PARFUSOS QUEBRADOS.

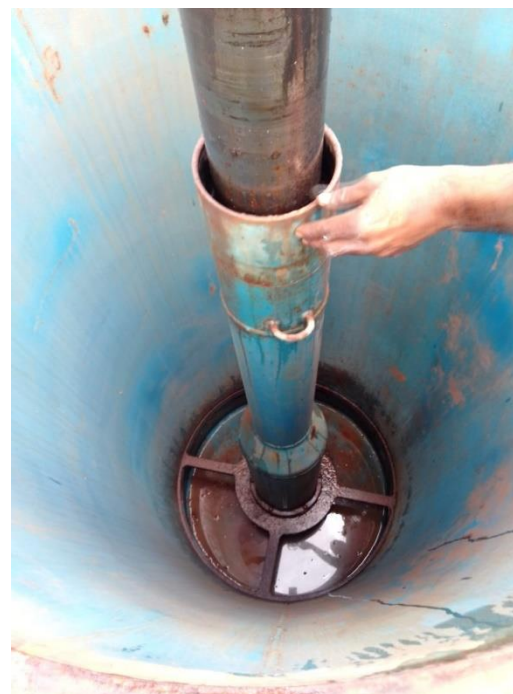
TUBO PROTETOR DO EIXO

- TUBO PROTETOR NÃO APRESENTA OXIDAÇÃO OU CORROSÃO, SERÁ JATEADO E REUTILIZADO.

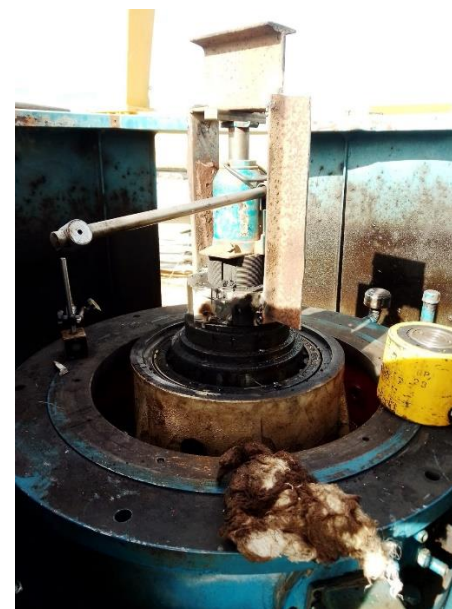
CAIXA DE MANCAL DE ESCORA

- SERÁ JATEADA.
