ESPECIFICAÇÕES TÉCNICAS

MANUTENÇÃO DO SISTEMA DE DRENAGEM DO PROJETO PÚBLICO DE IRRIGAÇÃO BAIXIO DE IRECÊ/BA

ANEXO I - RELATÓRIO FOTOGRÁFICO

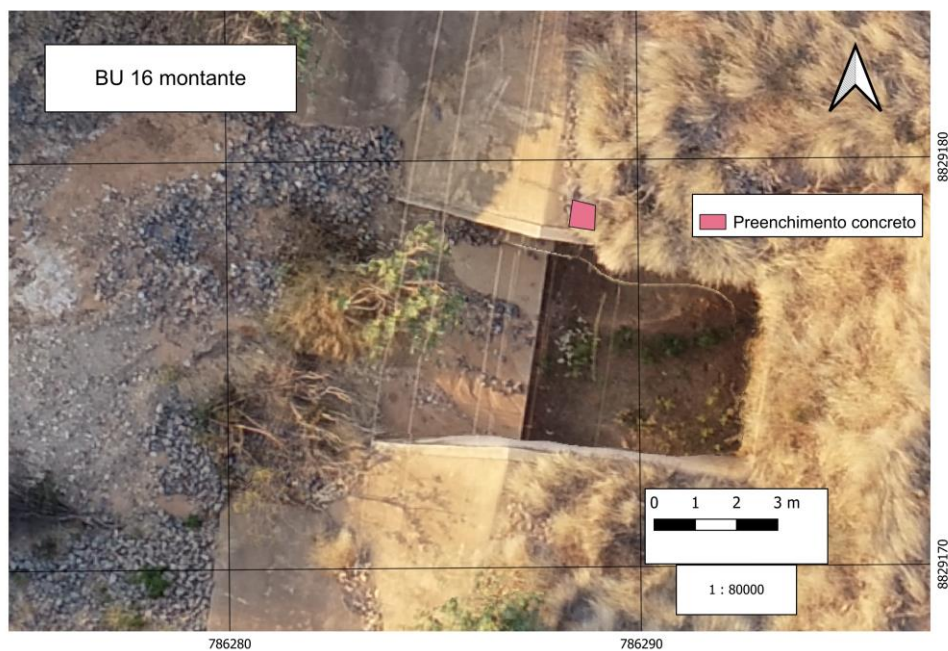
Figura 6 - Foto ilustrativa da construção da mureta de proteção e da obstrução da entrada do bueiro.

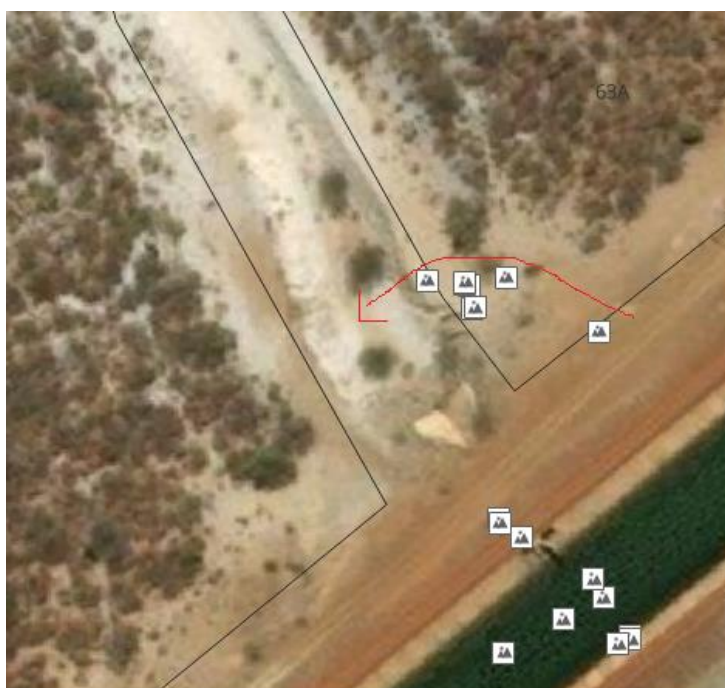
Figura 33

Drenagem superficial da água da pista se direcionando para a bacia do bueiro, formou um canal preferencial o qual o gado aproveitou o caminho, causando mais erosão.

construção do canal que conduzirá a enxurrada para a bacia, utilizar em torno de 0,50 m de diferença de nível, entre o início do canal e a bacia.

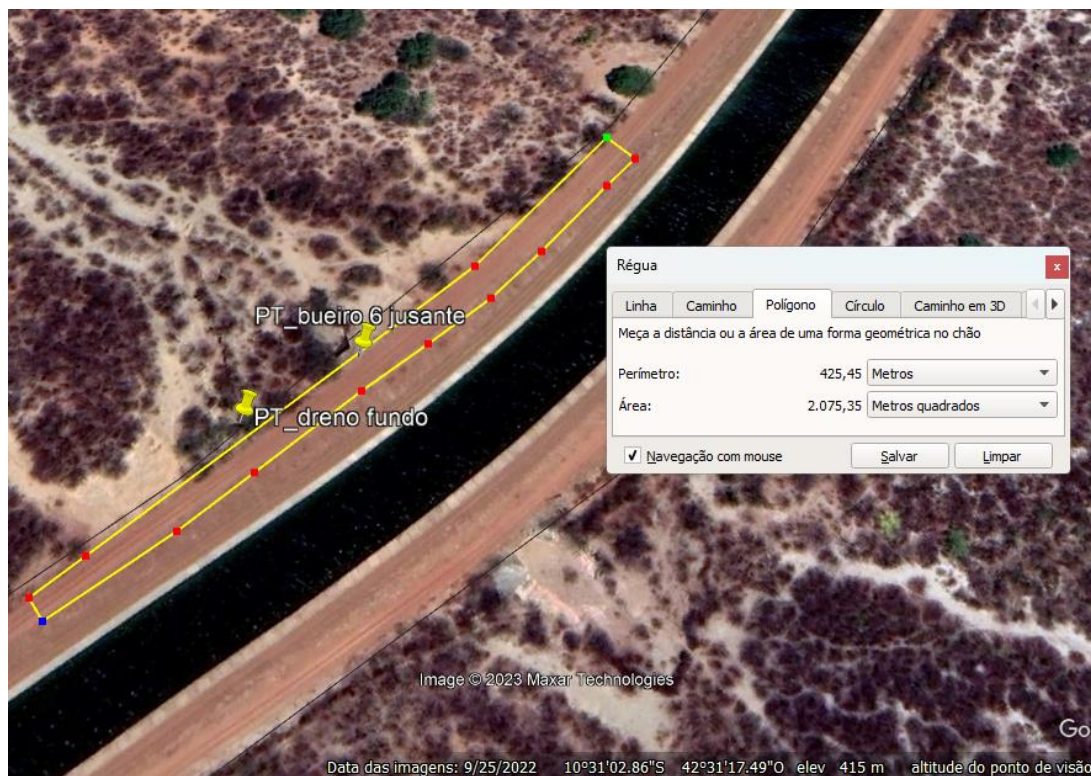
Figura 37 – Regularização da estrada de terra

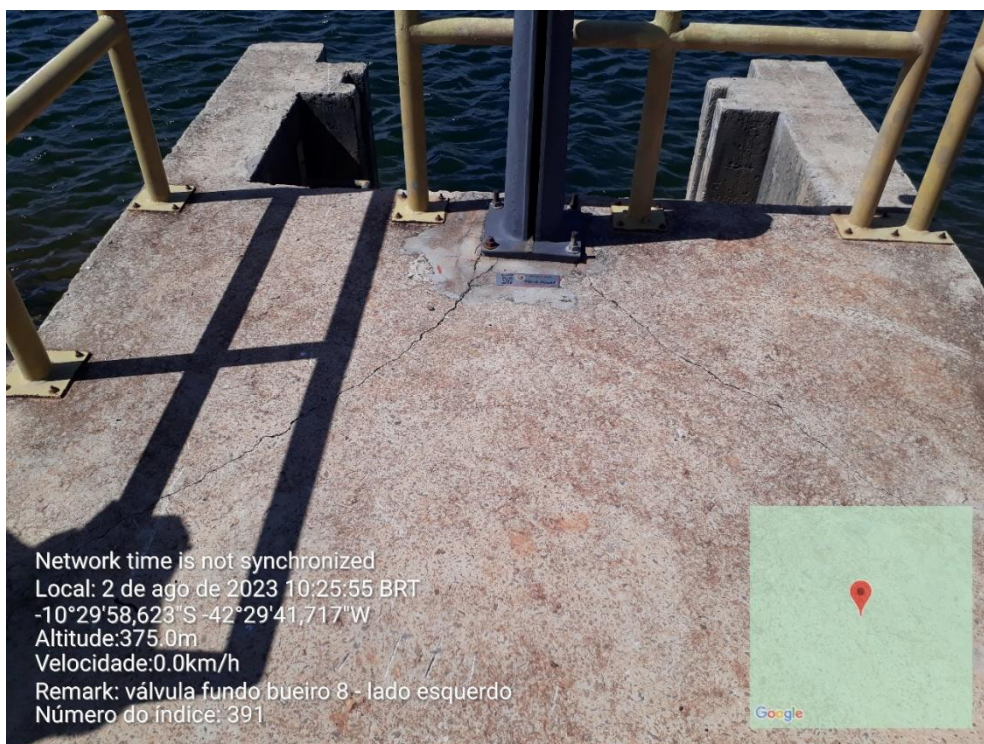
Figura 39

Cabe destacar que foi verificado uma avaria na estrutura de concreto onde válvula da descarga de fundo está fixada. Recomenda-se acompanhar a evolução dessa infiltração.

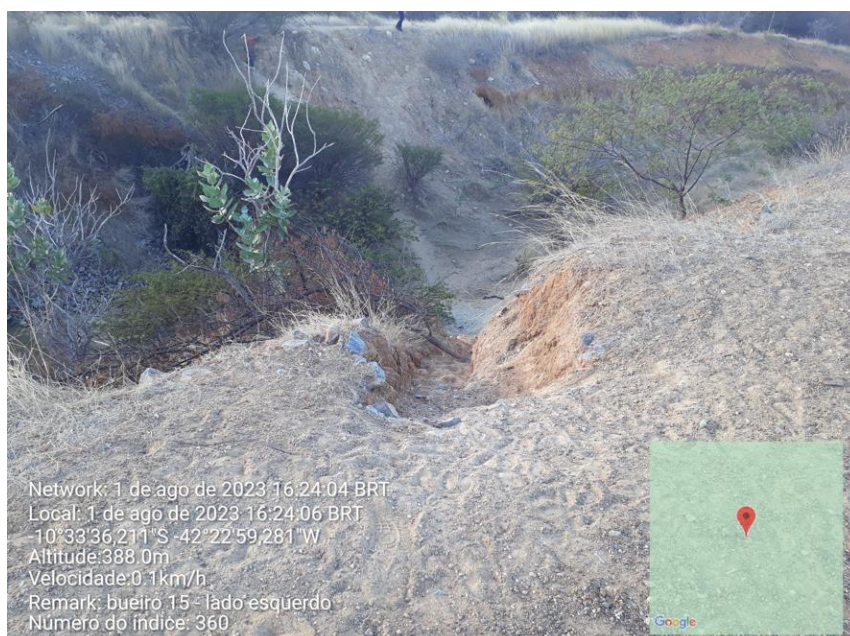
Figura 73

Escoamento superficial provocou uma erosão e abriu um caminho preferencial no qual o gado utiliza, intensificando mais ainda a erosão na borda da bacia do bueiro

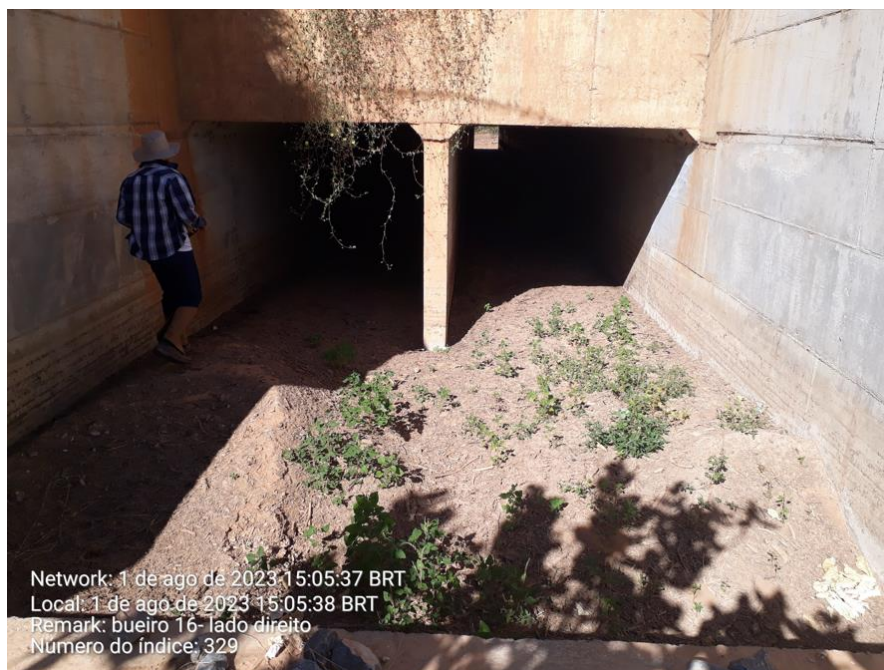
Figura 76

Grande quantidade de sedimentos advindos do lote 123 tem causado assoreamento no canal de drenagem do bueiro. Optou-se por limpar/retirar os sedimentos da rede de drenagem do bueiro somente após a contenção/estagnação do transporte do material erodido do lote 123.

Assim recomenda-se fazer barraginha na região da coordenada -10.58899328; -42.38558315 (10° 35' 20.38" S; 42° 23' 8.1" W).

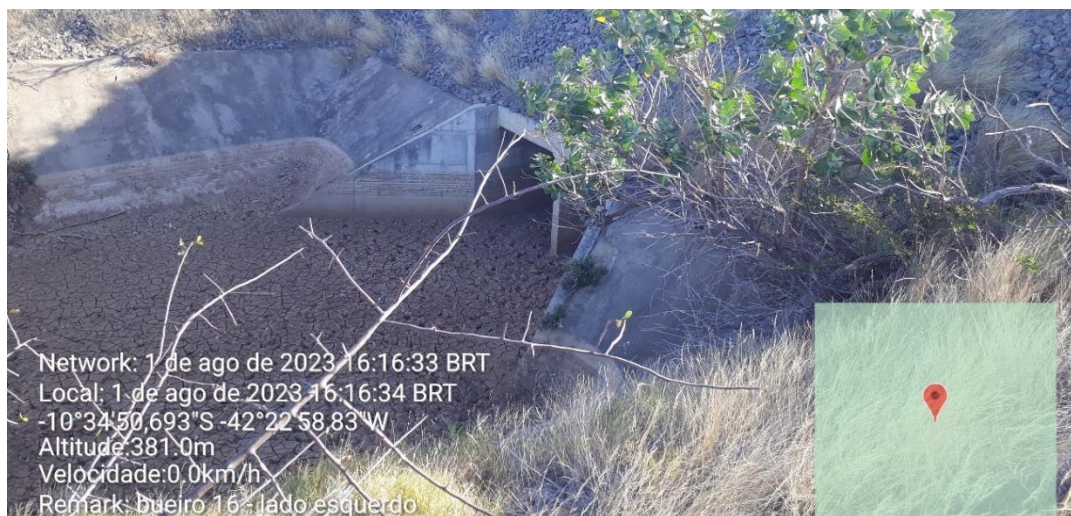
Figura 78

Grande quantidade de sedimentos (perda de solo do lote 123) dentro do canal e na bacia de captação do bueiro.

Retirada de arbustos e roçar o talude
