Assunto: Encaminha Relatório de Inspeção de Segurança Regular - Barragem de Estreito 2022

BARRAGEM DO ESTREITO

RELATÓRIO DA INSPEÇÃO REGULAR DA BARRAGEM – 2022

URANDI-BAHIA

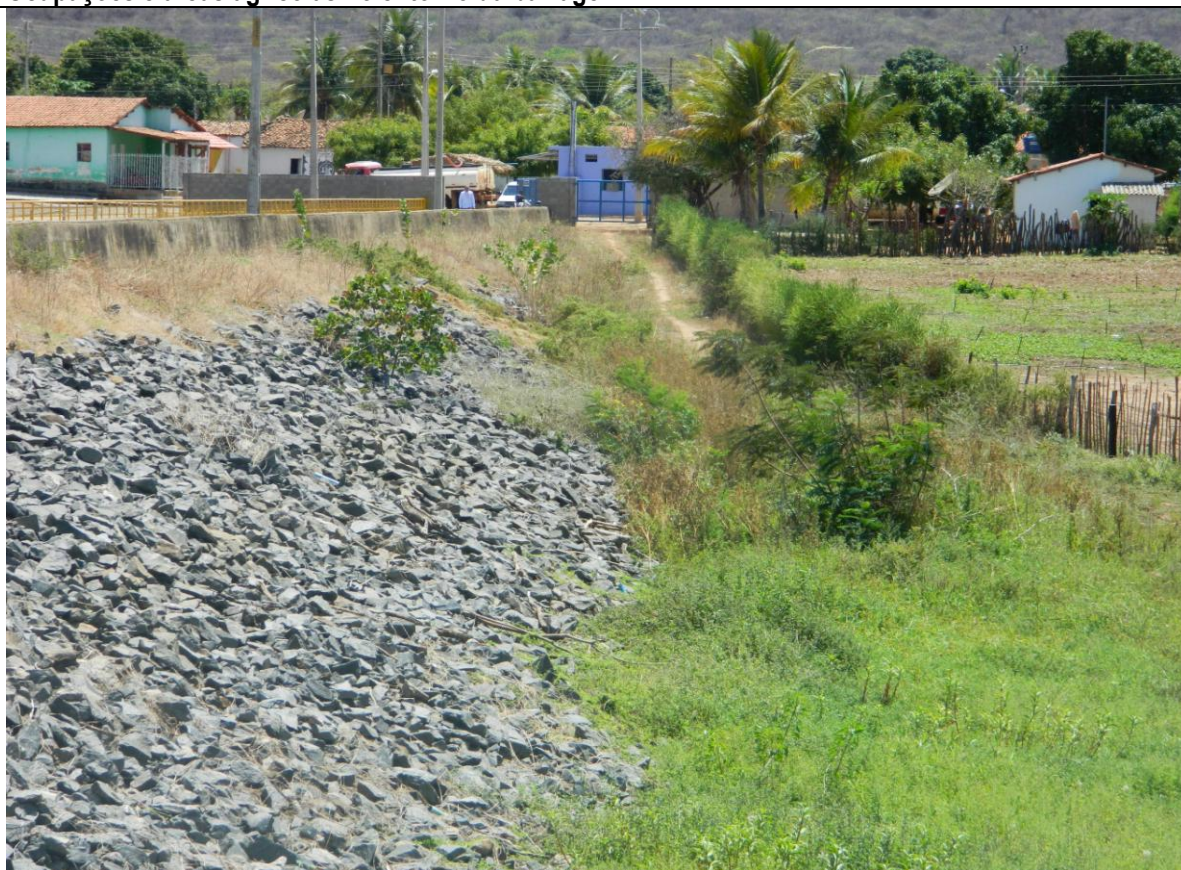
Area de montante: presença de vegetação rasteira, sendo necessário serviços de manutenção

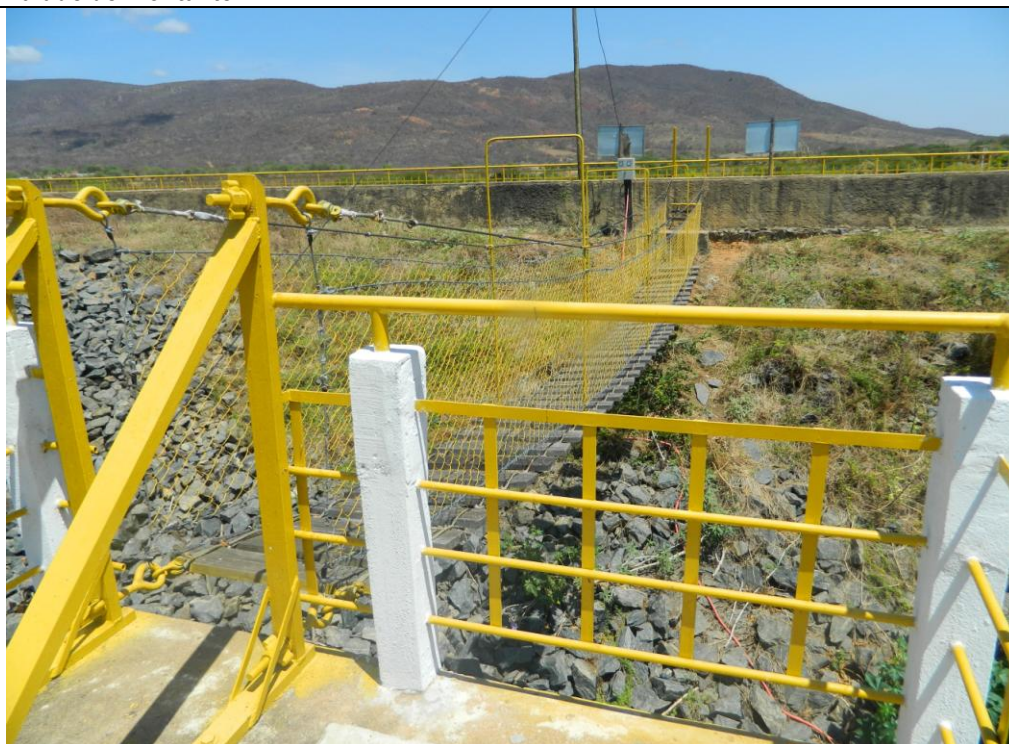
Passadiço da tomada d'água: foi recuperado.

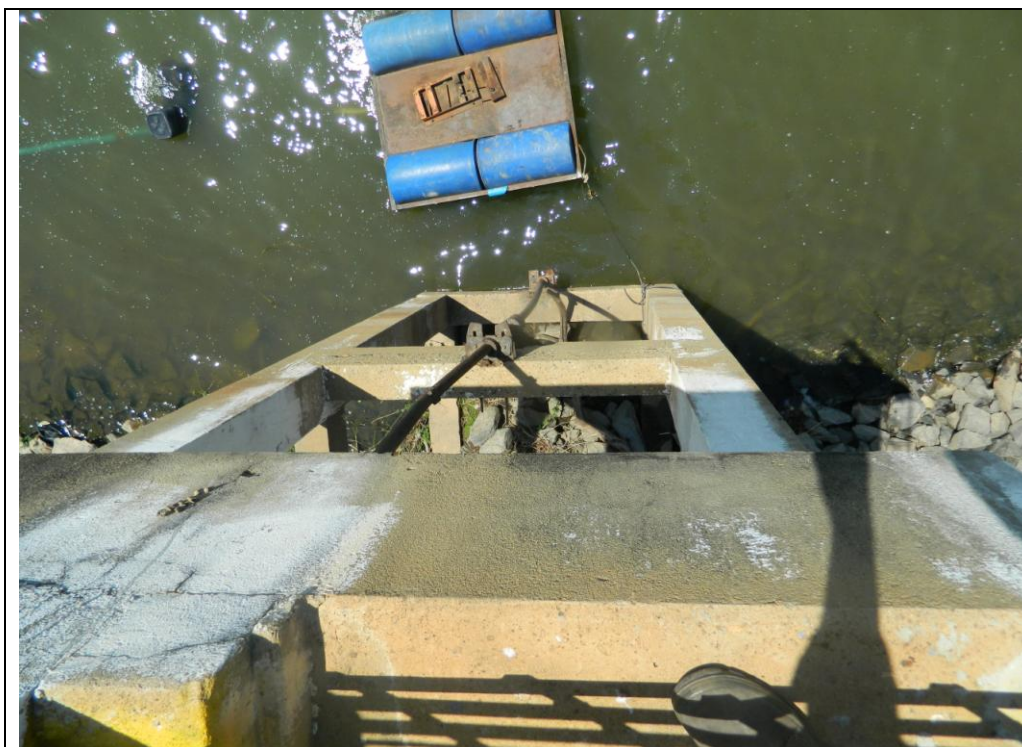
Tomada d'água: Presença de trincas e rachaduras ao longo da estrutura de concreto

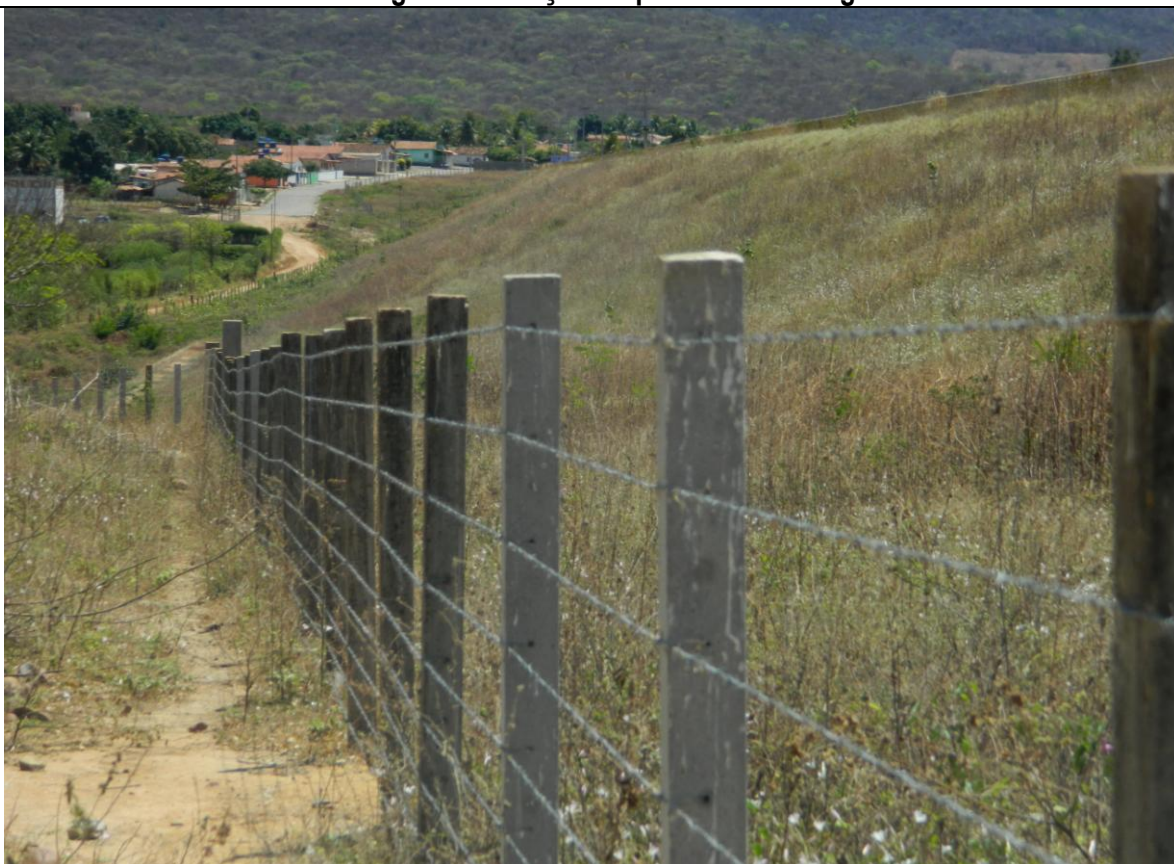
Talude à jusante: instalação de cerca; necessário serviços de manutenção e limpeza

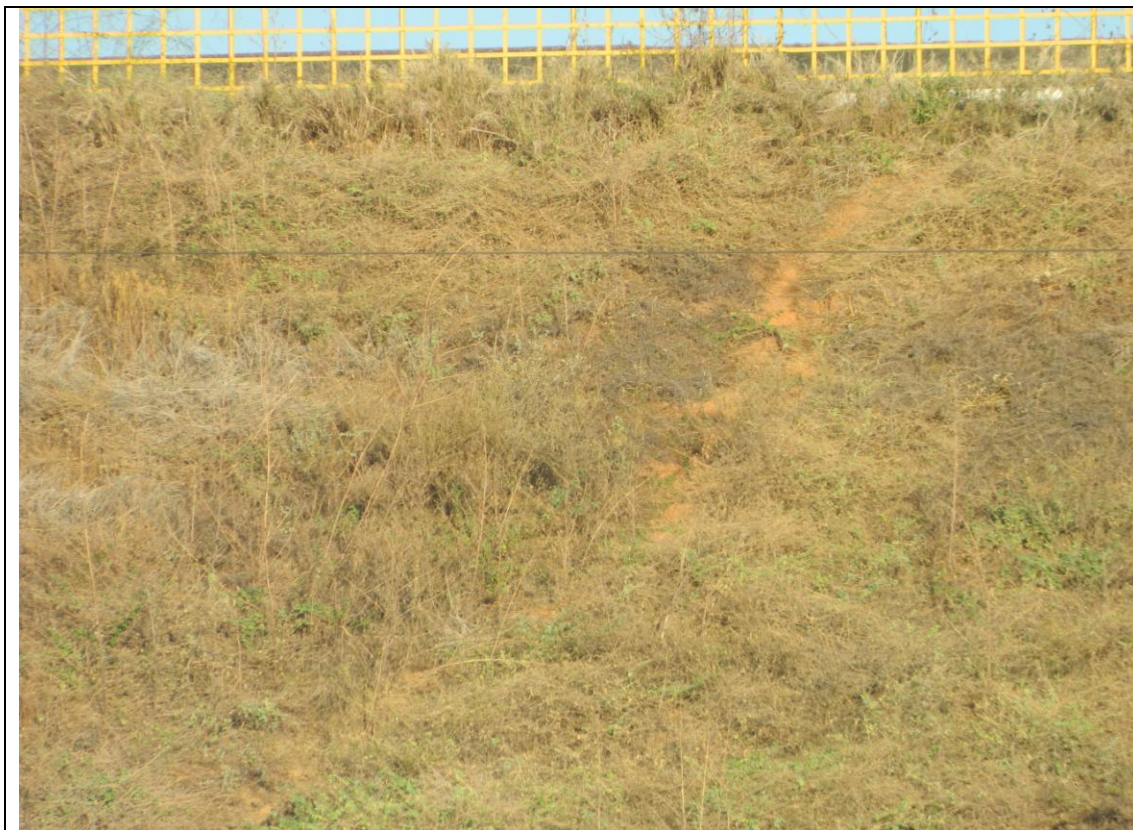
Talude de jusante: erosões superficiais

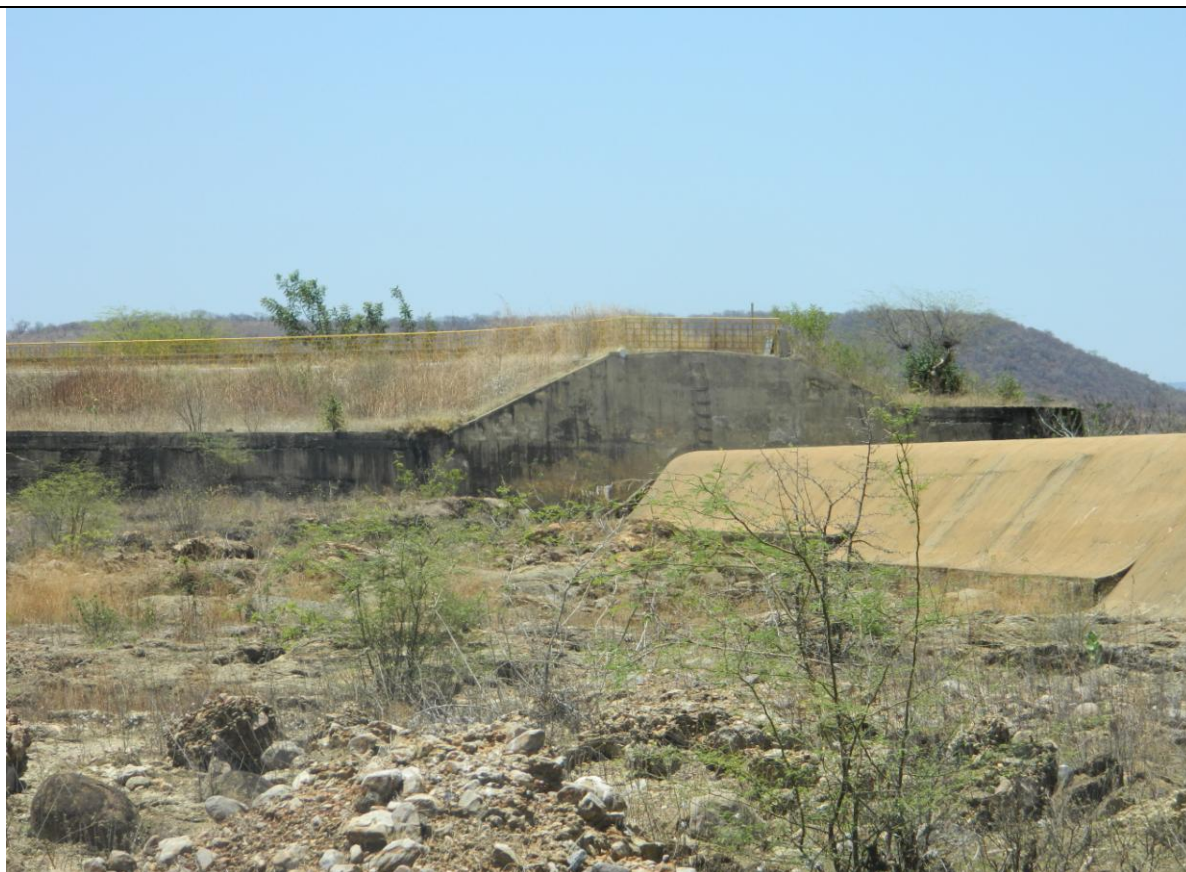
Estrutura do vertedouro: trincas e erosões na estrutura

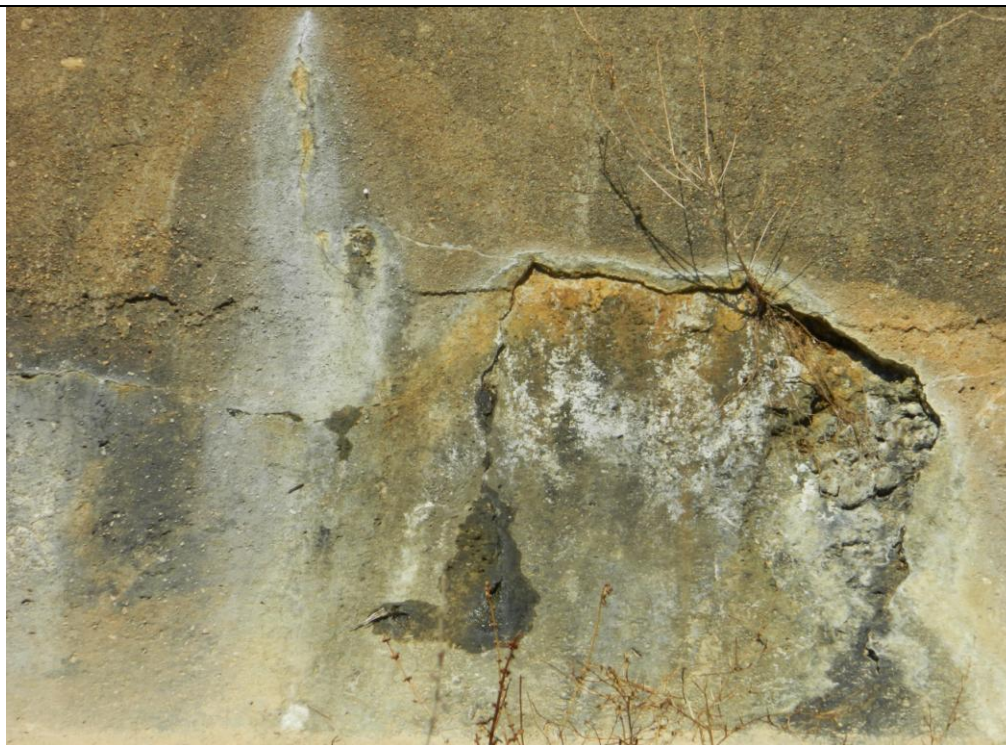
Vertedouro: erosões no concreto

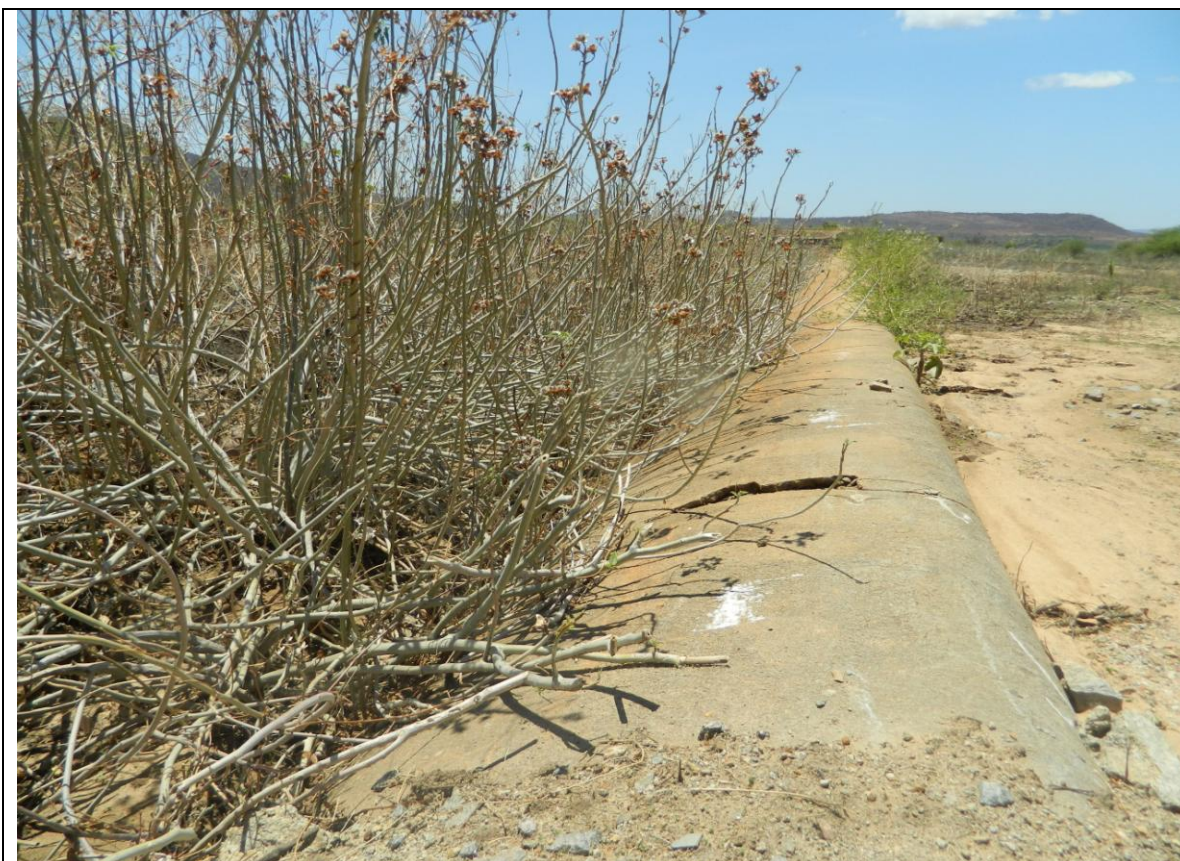
Vertedouro: erosões na estrutura e vegetação arborea

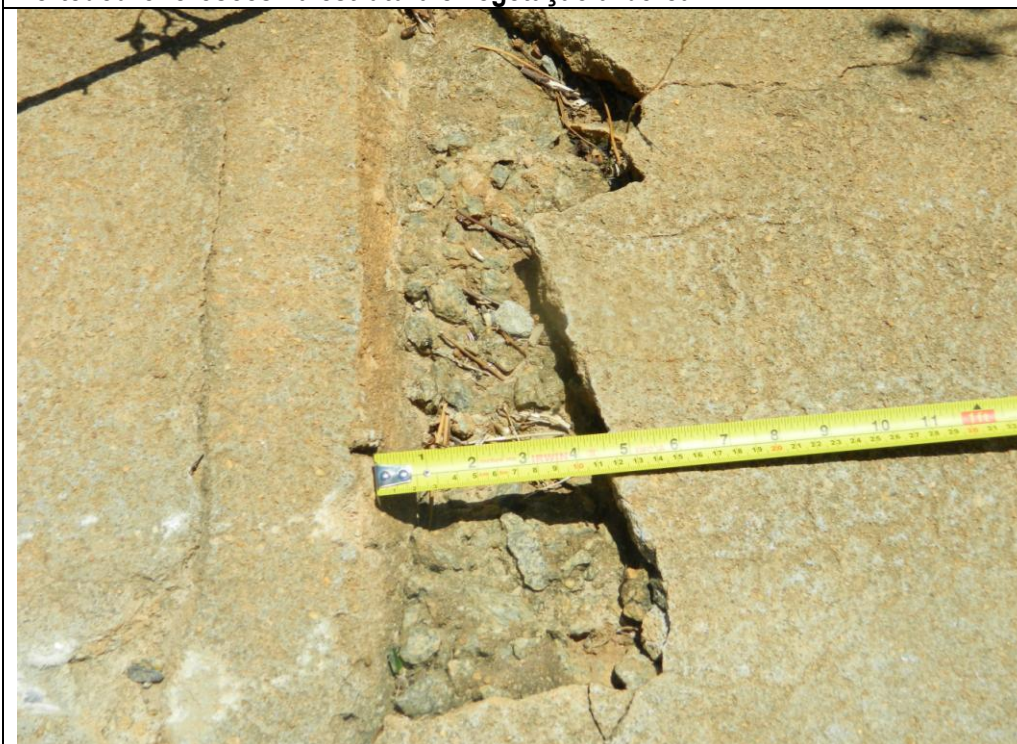
Soleira do vertedouro com erosões

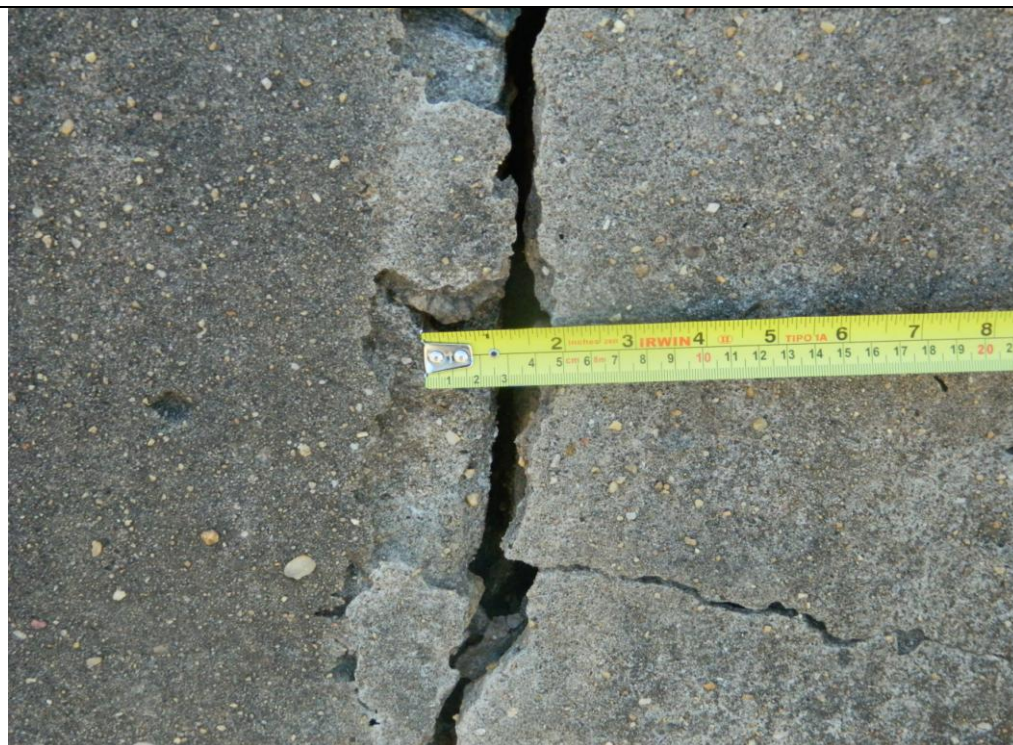
Trincas na soleira do vertedouro

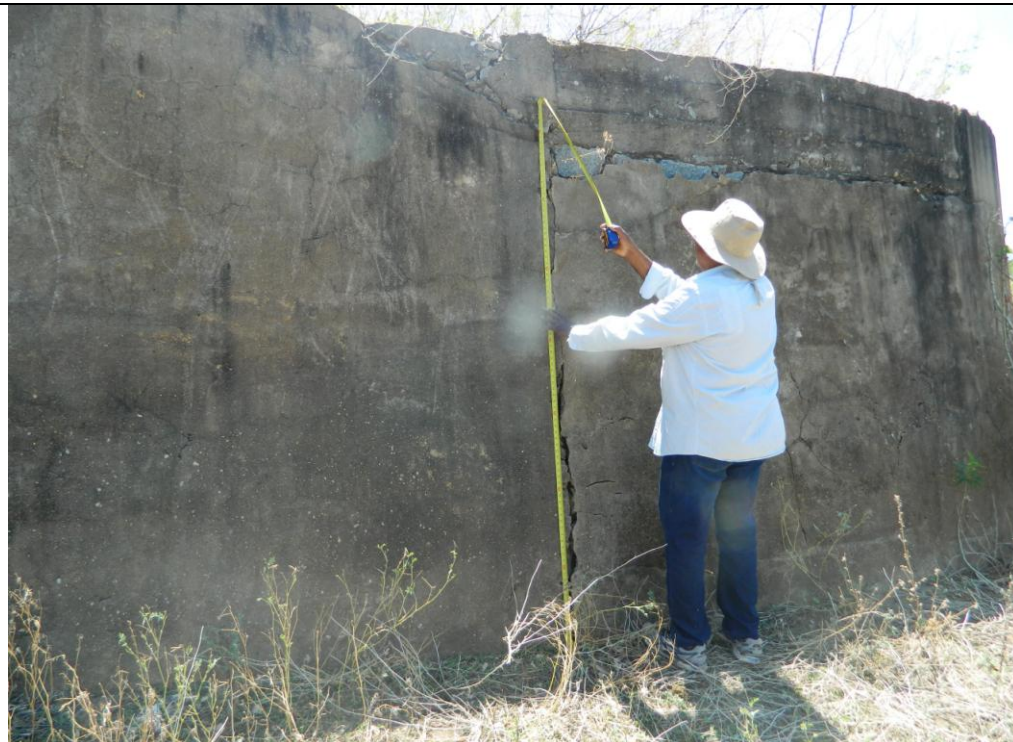
Trinca vertical na estrutura do vertedouro

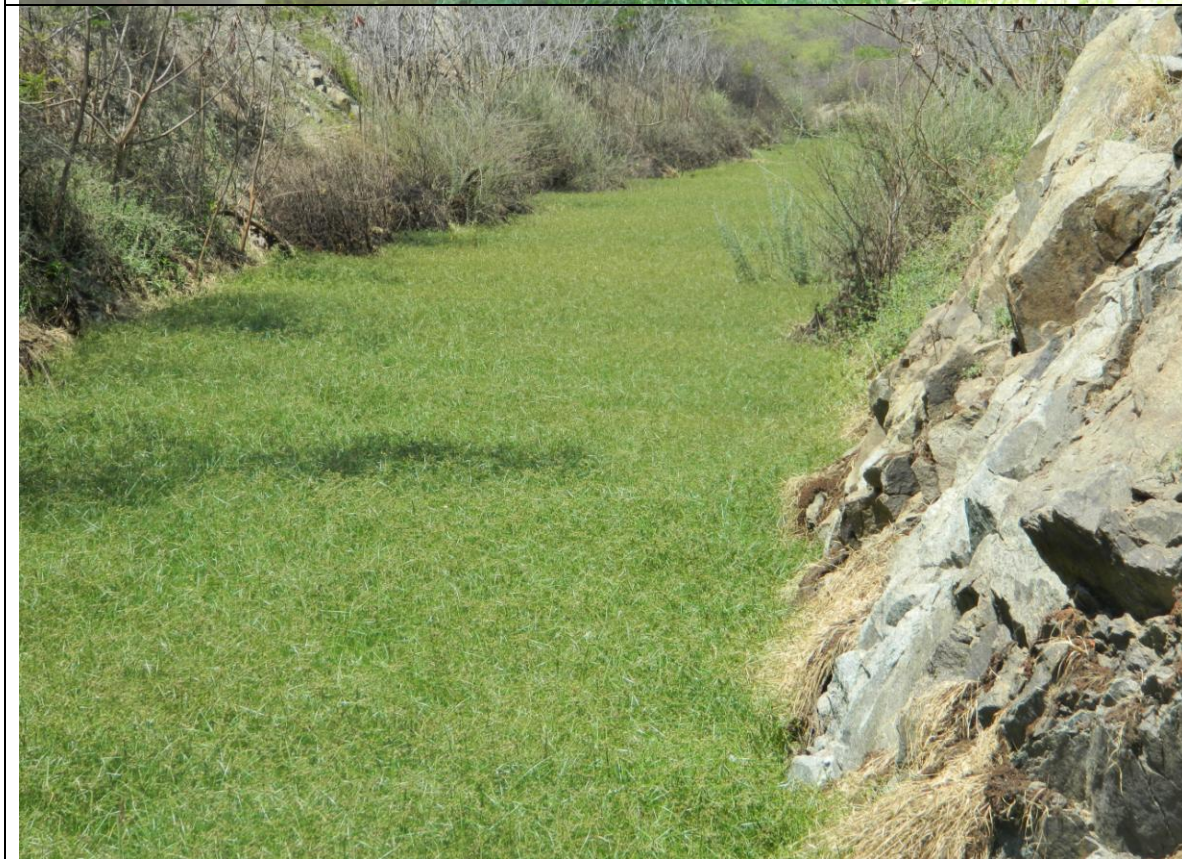
Canal do tronco adutor com presença de vegetação

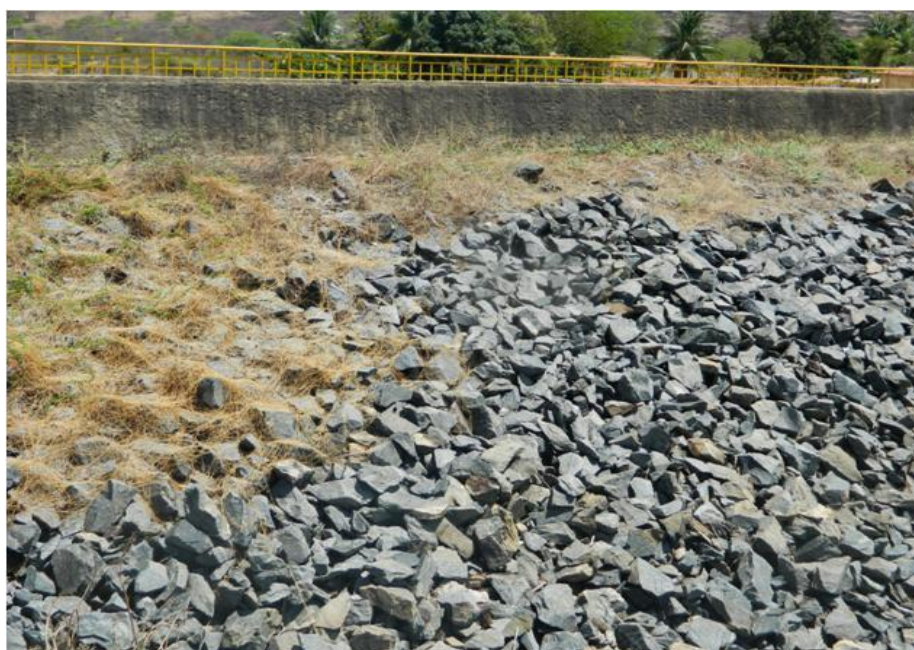
Figura 8. Talude de Montante

Comentários: Carece de limpeza periódica semestral

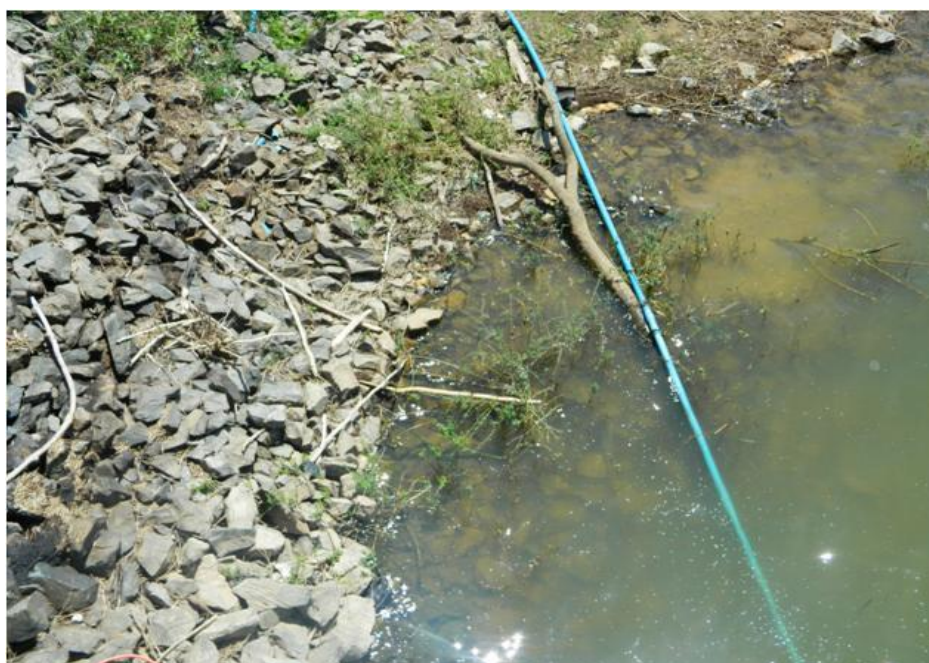
Figura 10. Talude de Montante

Comentários: Captação indevida de água

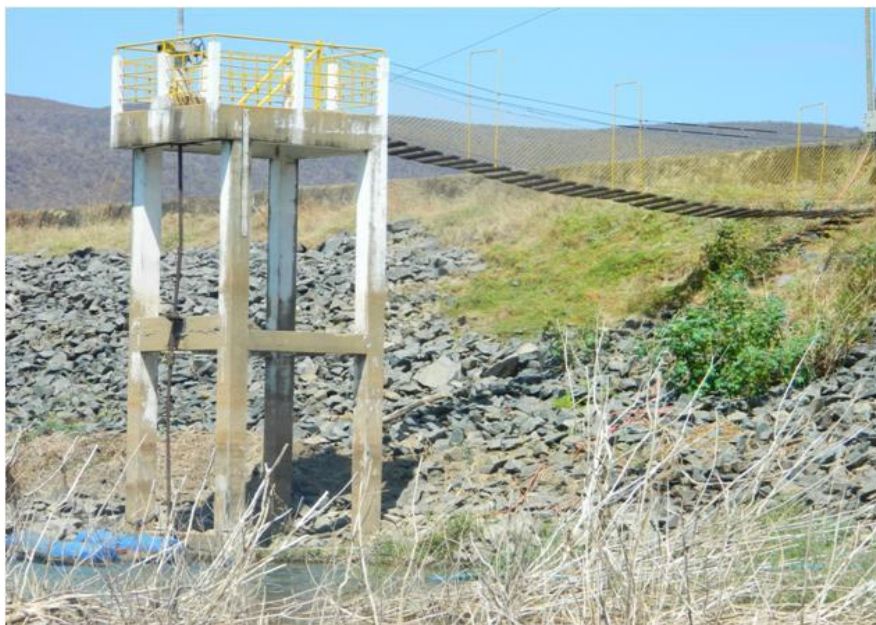
Figura 13. Tomada d'água

Comentários: Existência de trincas na estrutura de concreto da tomada d'água

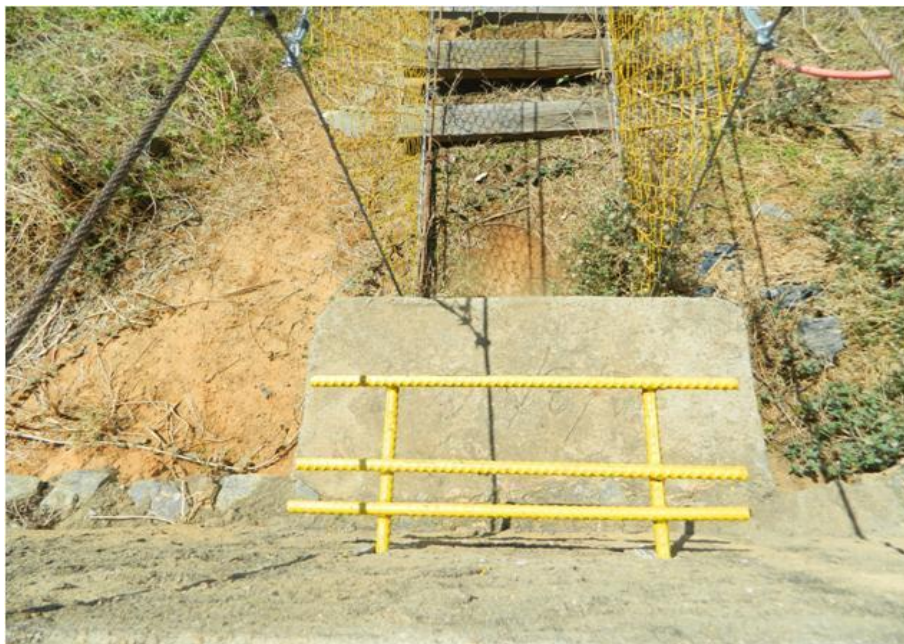
Figura 14. Tomada d'água

Comentários: Madeira do passadiço com sinais de apodrecimento nalguns pontos, indicando que necessita de tratamento. Além disso, observa-se alguns pontos de ferrugem na estrutura do referido passadiço.

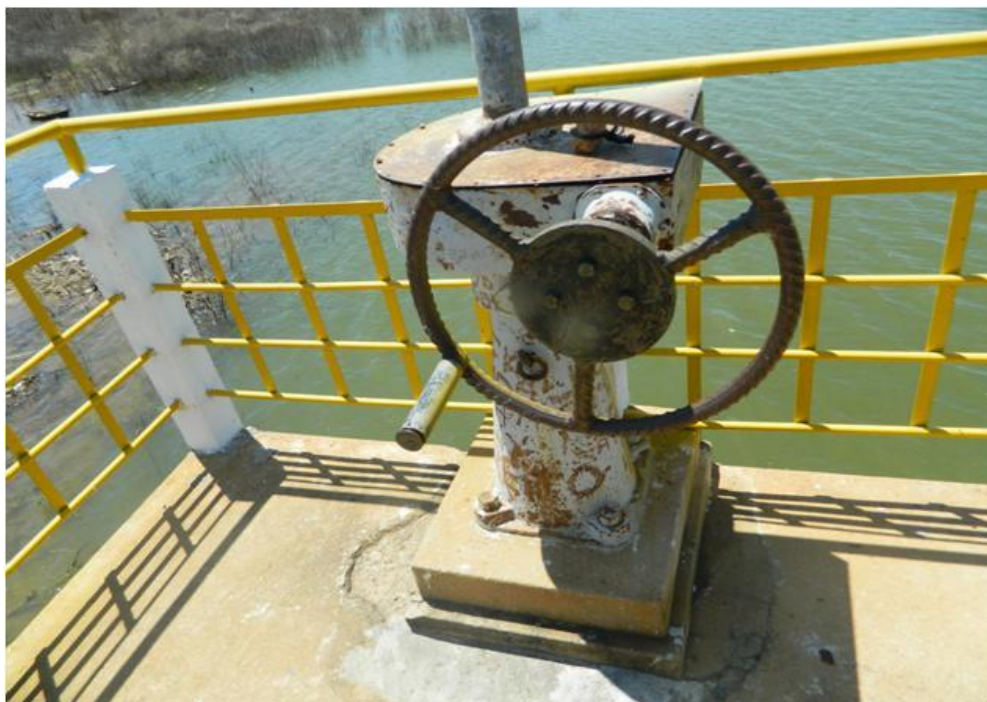
Figura 15. Tomada d'água

- As comportas da torre de tomada d'água do maciço estão inoperantes. Dessa forma o controle da abertura e fechamento da água para atendimento das irrigações e abastecimento humano nos núcleos habitacionais I e II de Estreito, é realizado via registro instalado na tubulação à jusante do maciço.
- Necessária realização de inspeção especial, sobretudo na tomada d'água e seus componentes (comportas, stoplog, registros, tubulação de interligação, entre outros, devido a precariedade do sistema.
- O vertedouro necessita de serviços de recuperação e manutenção estrutural para correção das trincas, fissuras e erosões existentes.

Comentários: Volante de acionamento da rosca sem fim e comportas stop-log com ferrugem e amassamento das referidas peças

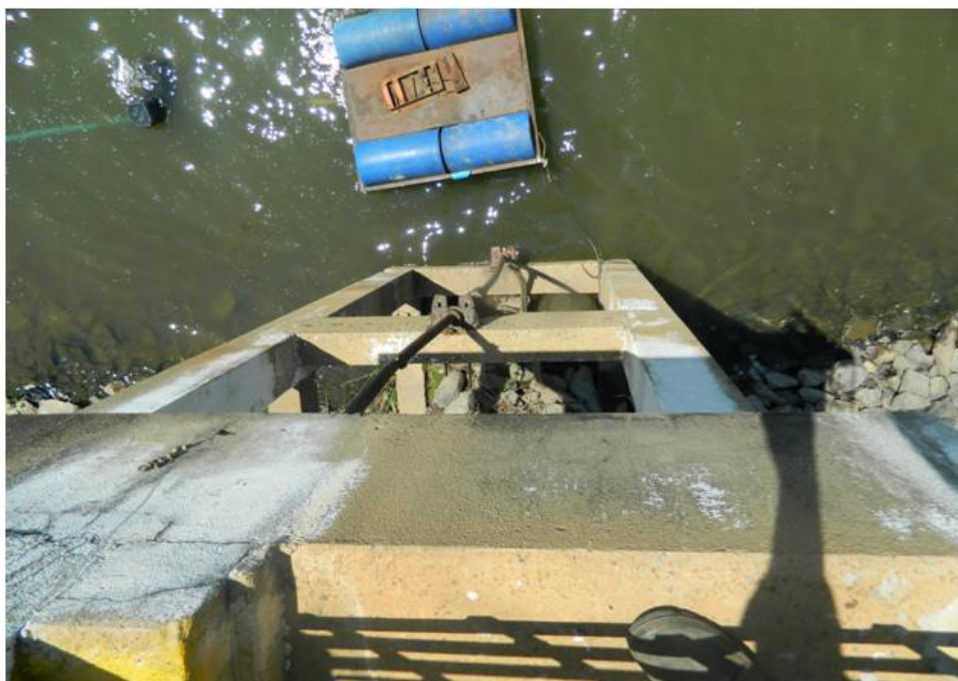
Figura 16. Tomada d'água

Comentários: Presença de trincas e rachaduras ao longo da estrutura de concreto

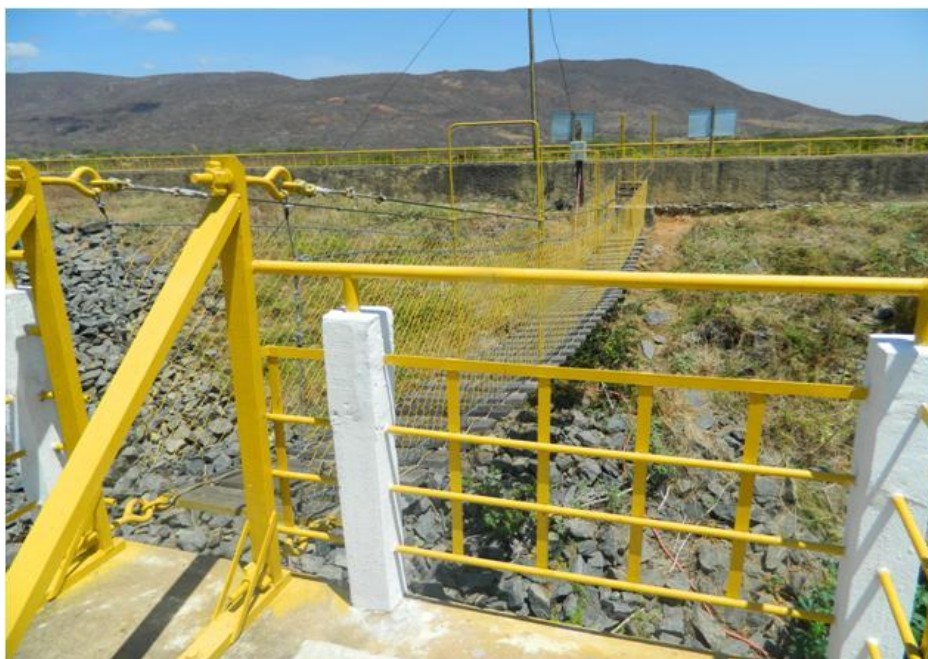
Figura 18. Tomada d'água

Comentários: Erosão laminar às proximidades da mureta da crista, em ponto de interligação com o passadiço da torre de tomada d'água

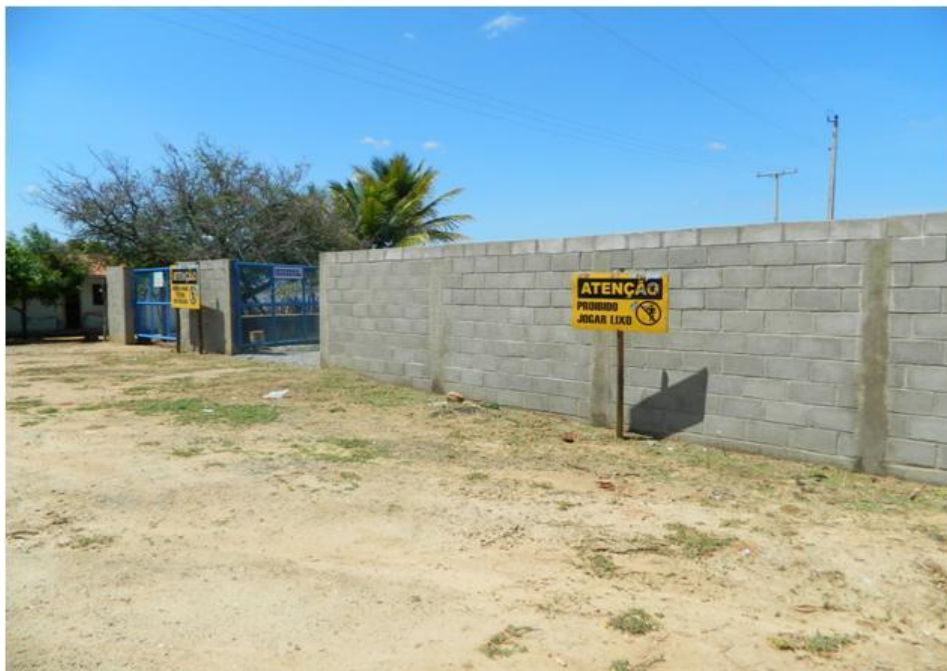
Figura 19. Coroamento

Comentários: Muro recentemente construído, mas as placas estão em processo de deterioração, devido ao intemperismo

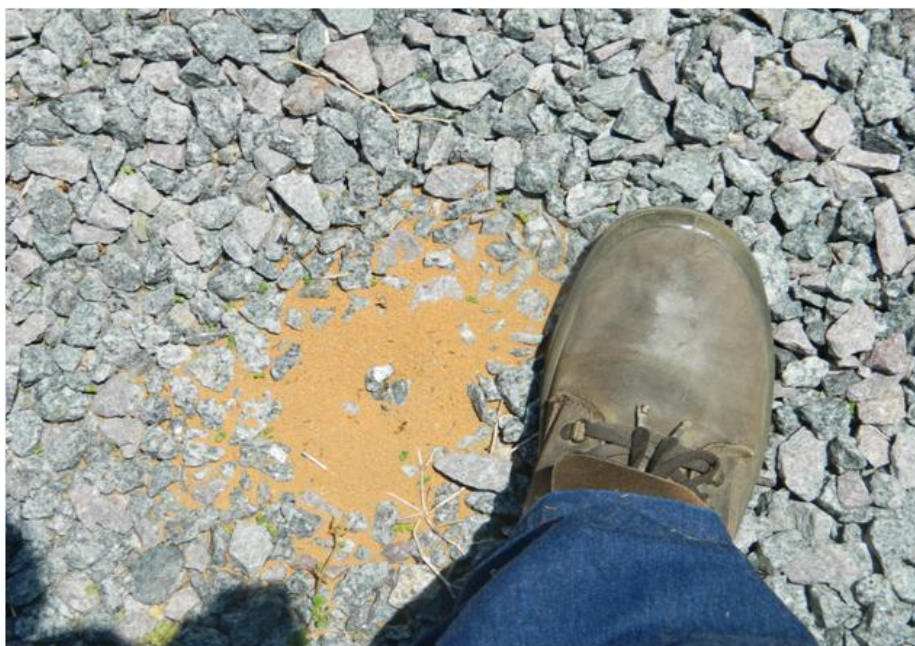
Figura 28. Coroaamento

Comentários: Presença de formigueiro de formigas *Atta sp.*, relativamente pequeno, mas carece de ser controlado com formicida específico.

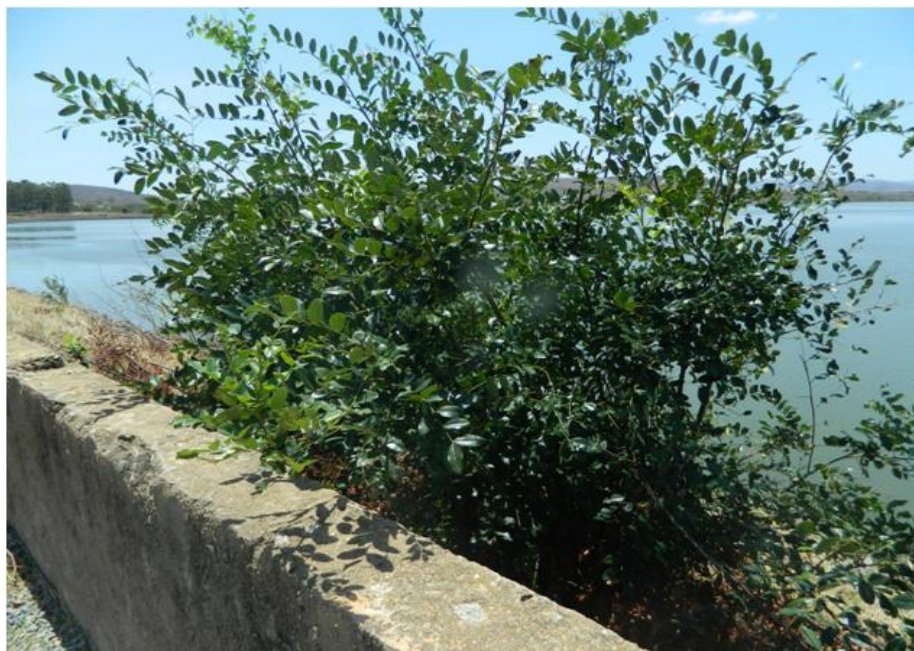
Figura 29. Coroamento

Comentários: Presença de árvores, ainda de porte arbustivo que demanda ação rápida e continuada de controle ou de supressão

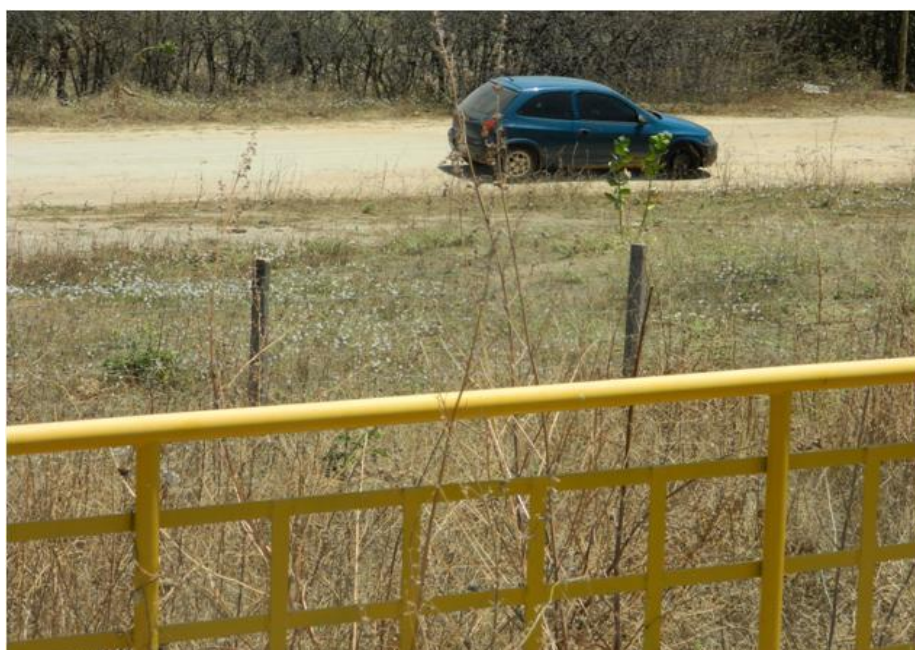
Figura 38. Talude de Jusante

Comentários: Seção de jusante com intensa vegetação, carecendo de limpeza periódica e continuada.

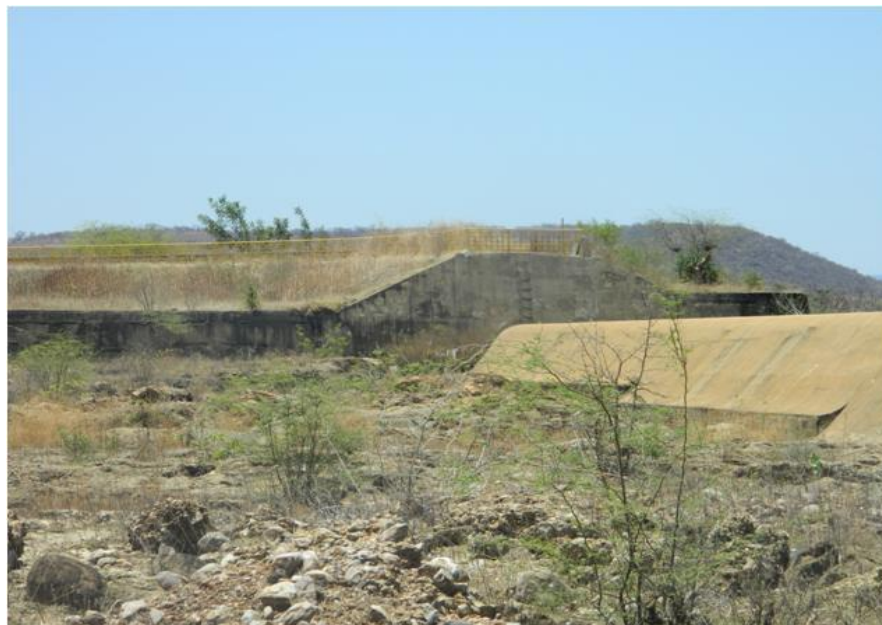
Figura 41. Vertedouro

Comentários: Trincas longitudinais no talude de transição entre o vertedouro e a ombreira esquerda.

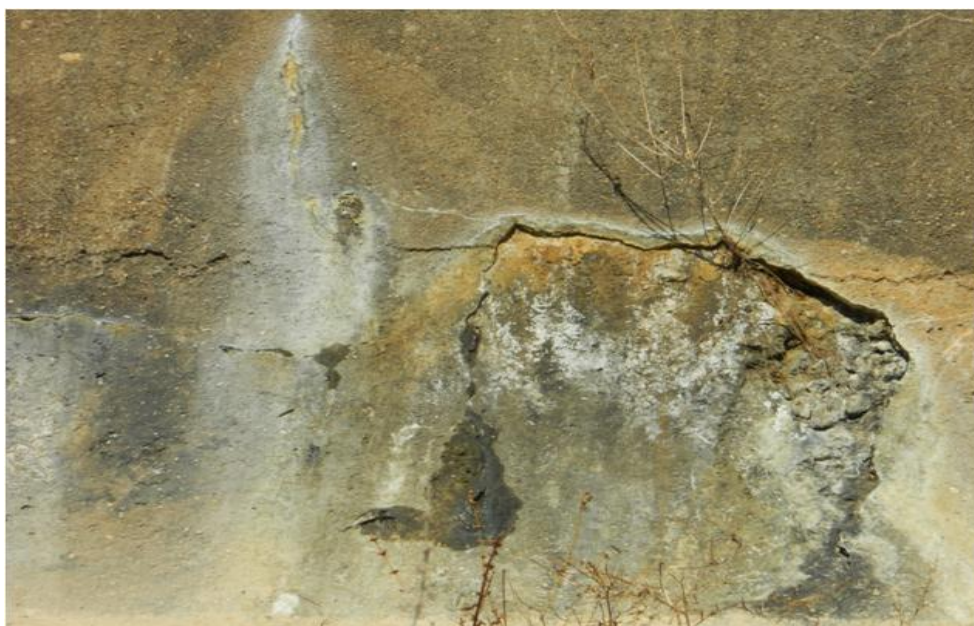
Figura 42. Vertedouro

Comentários: Dano no concreto e existência de trincas com indicativo de infiltração de água de montante a jusante; a infiltração demonstrada pelas manchas esbranquiçadas, provavelmente reação com carbonato de cálcio presente na água do reservatório.

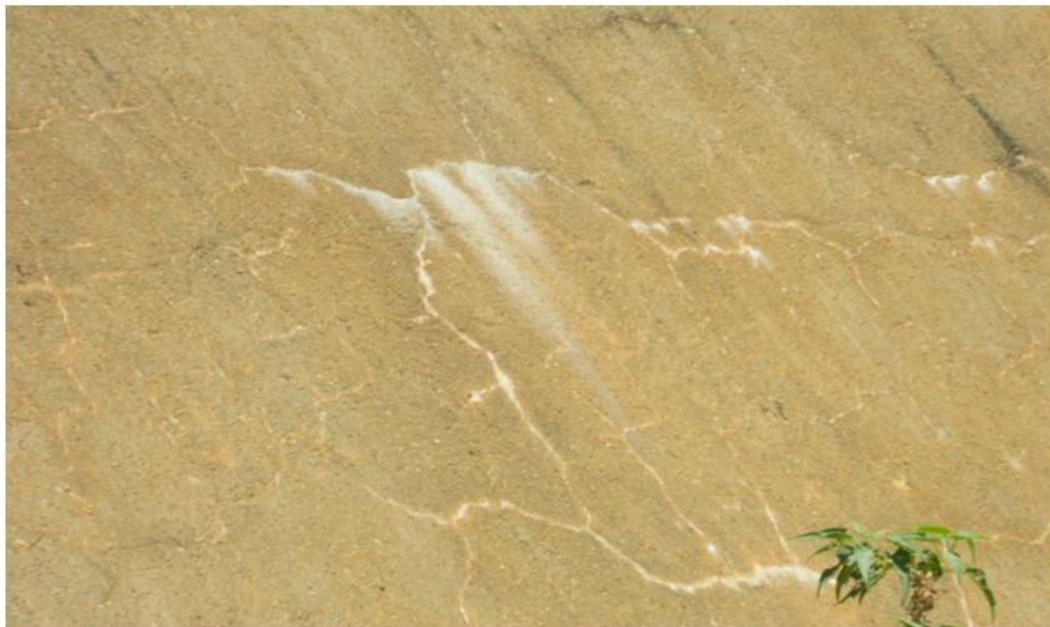
Figura 43. Vertedouro

Comentários: Existência de tricas com indicativo de infiltração de água de montante a jusante; a infiltração demonstrada pelas manchas esbranquiçadas, provavelmente reação com carbonato de cálcio presente na água do reservatório.

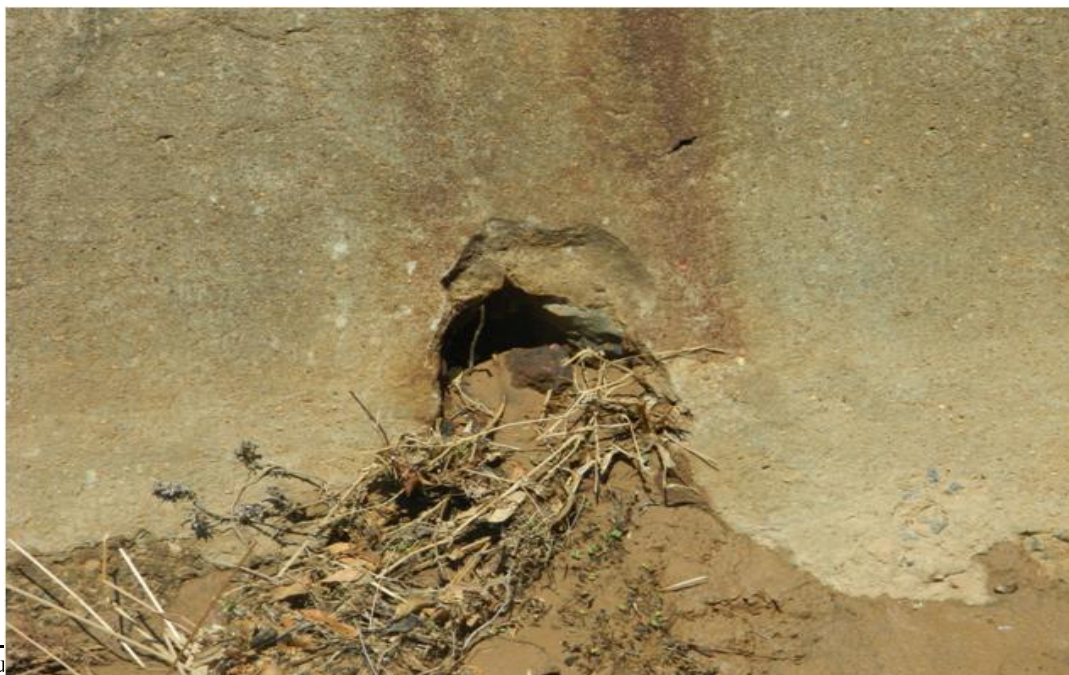
Figura 44.

Comentários: Dreno de alívio aparentemente obstruído

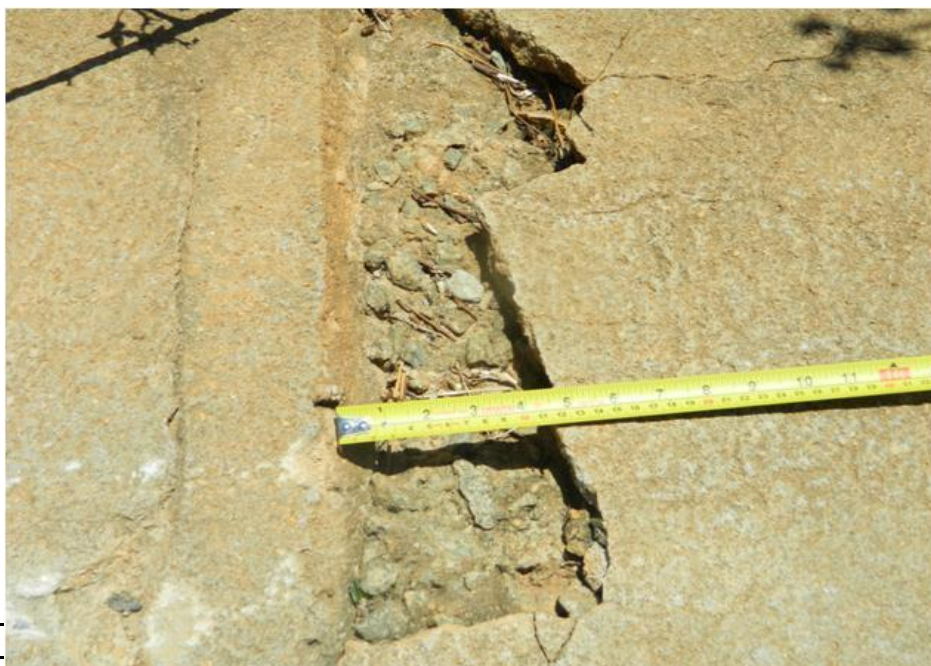
Figura 46.

Comentários: Danos superficiais no concreto com abertura de 12cm x 54cm de comprimento.

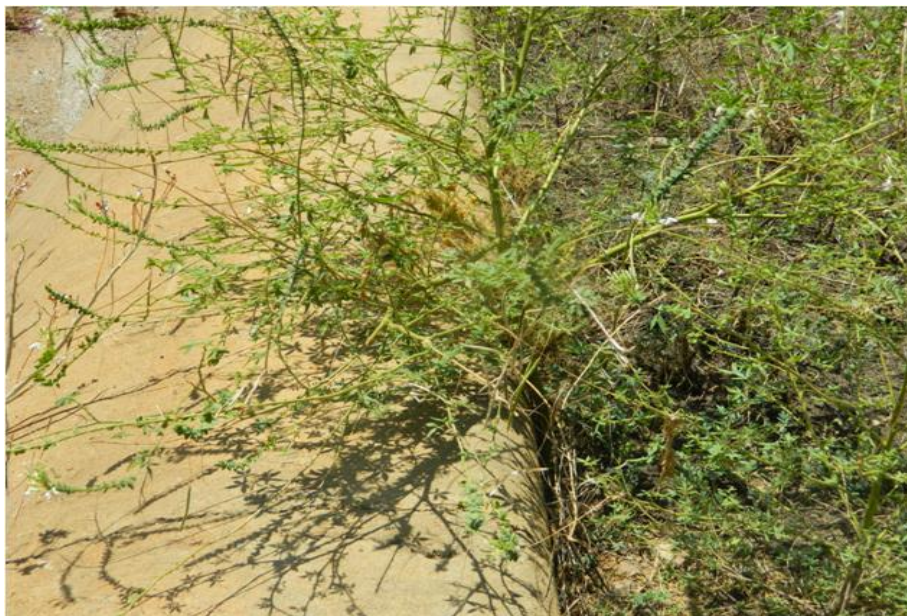
Figura 47. Vertedouro

Comentários: Presença de vegetação arbustiva às proximidades da estrutura vertente

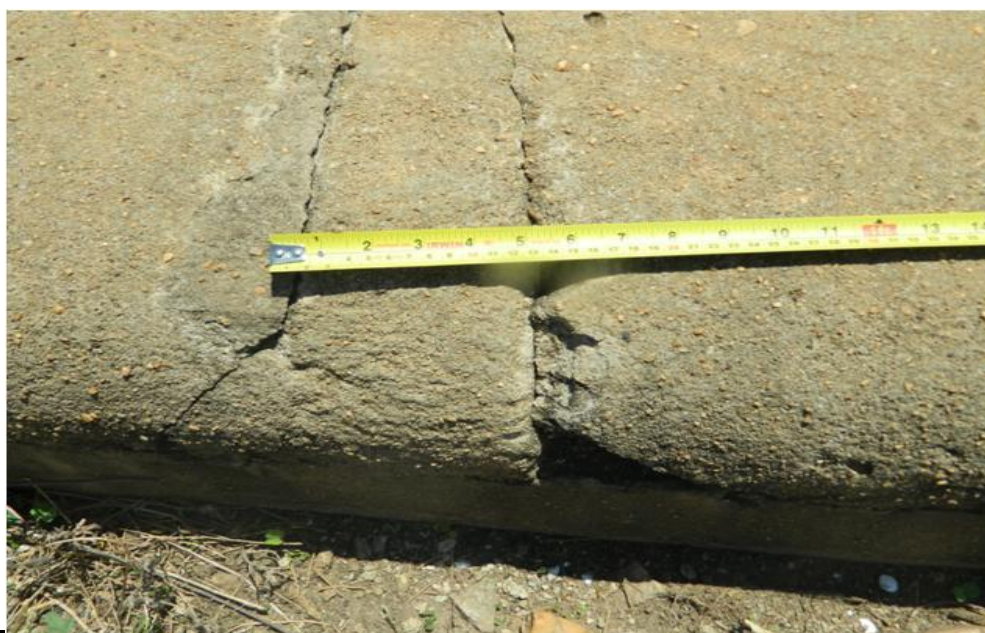
Figura 48. Vertedouro

Comentários: Trincas verticais na estrutura vertente, provavelmente devido a dilatação das juntas

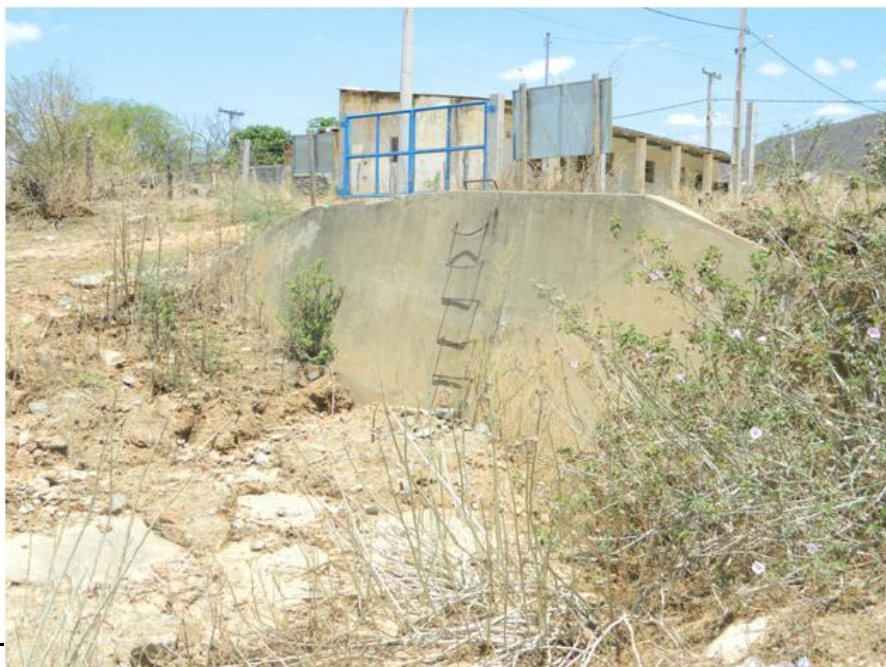
Figura 49.

Comentários: Sinais de assoreamento da seção de montante da estrutura vertente
