Assunto: Encaminha Relatório de Inspeção de Segurança Regular - Barragem de Estreito 2022

BARRAGEM DO ESTREITO

RELATÓRIO DA INSPEÇÃO REGULAR DA BARRAGEM – 2022

URANDI-BAHIA

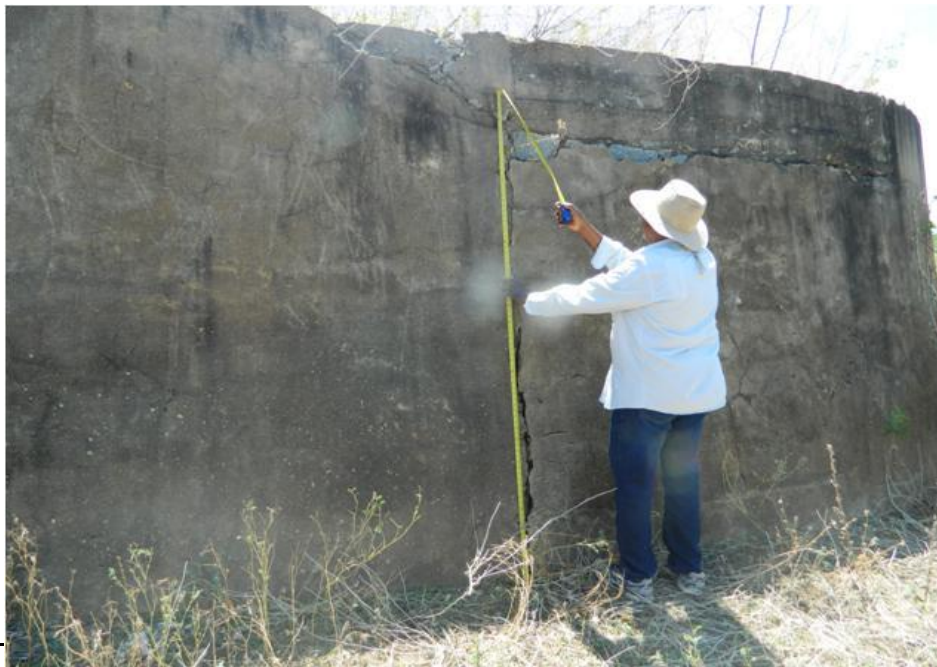
Figura 51.

Comentários: Rachadura vertical localizada no talude direito do vertedouro com dimensões médias de 2cm de abertura por 1,80m de comprimento. A rachadura vertical conecta-se perpendicularmente a outras rachaduras longitudinais.

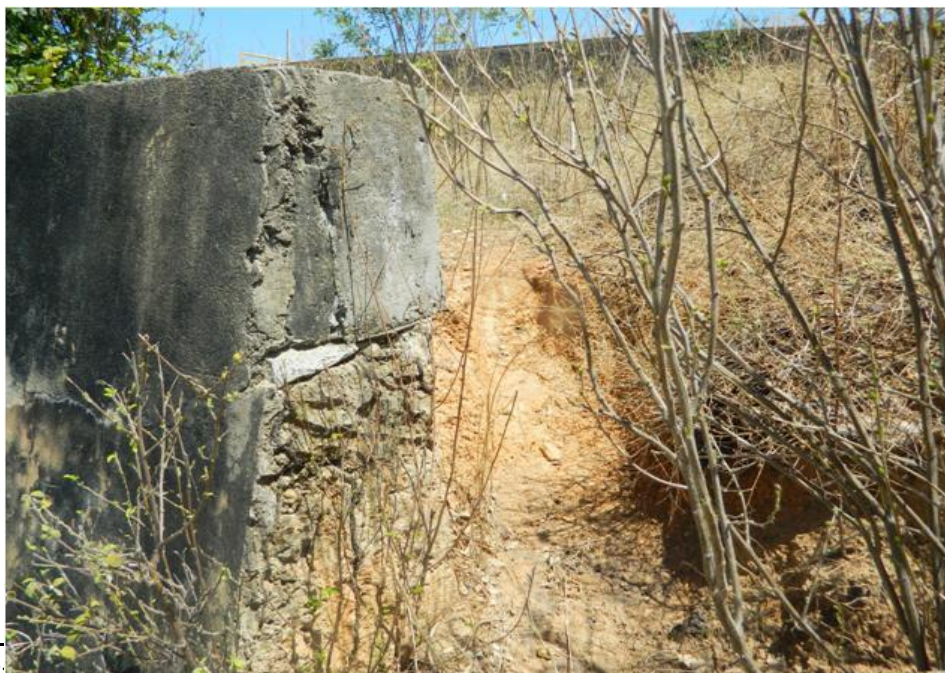
Figura 52.

Comentários: Dano superficial no concreto e erosão laminar

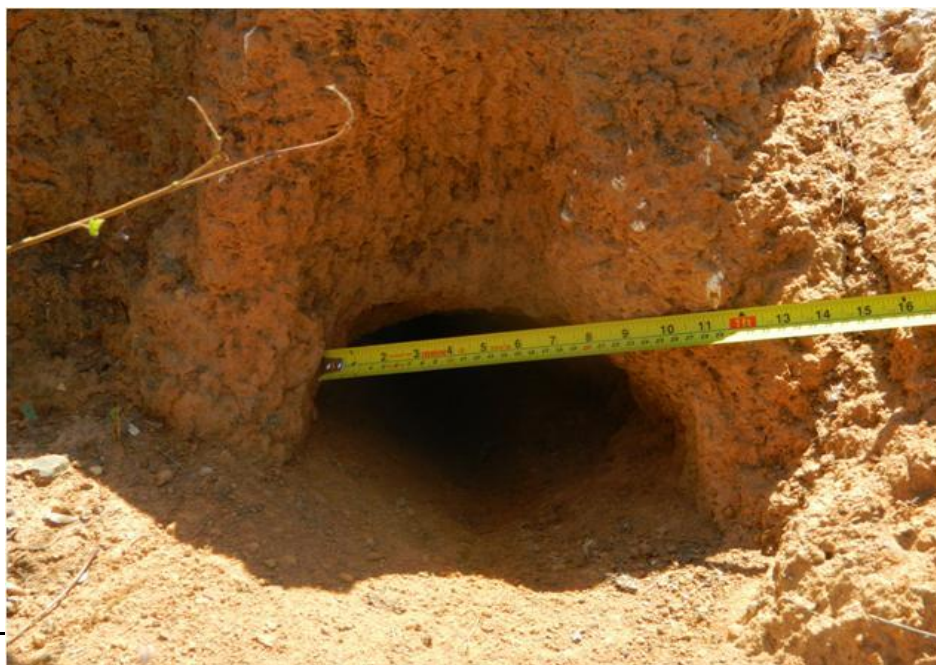
Figura 53.

Comentários: Buraco semelhante a toca de animal entre o talude direito do vertedouro e a ombreira esquerda do maciço.

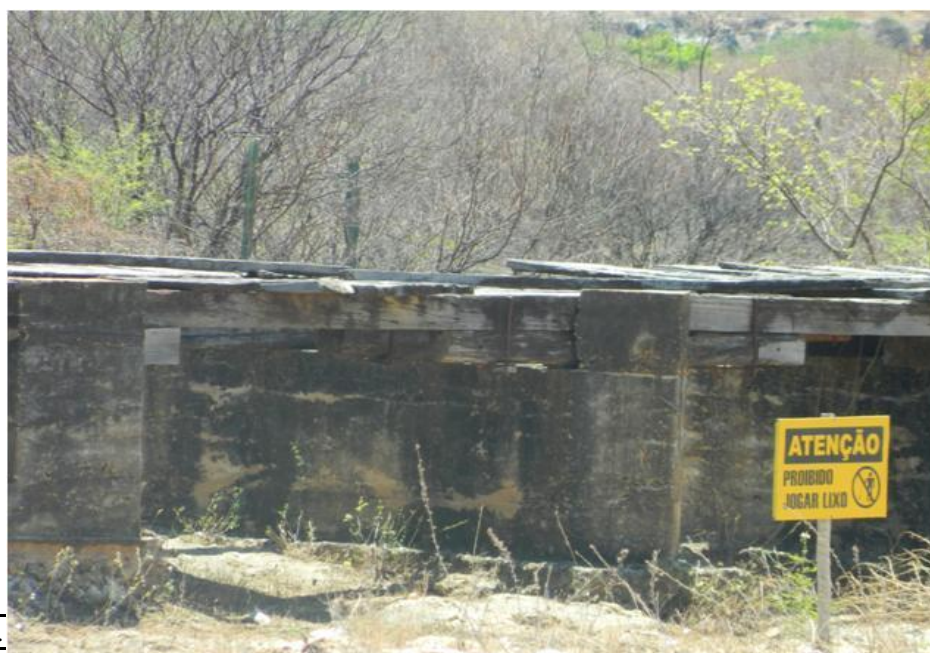
Figura 54.

Comentários: Fonte de inundação da estrada que dá acesso ao município de Espinosa. A ponte está significativamente danificada e inoperante

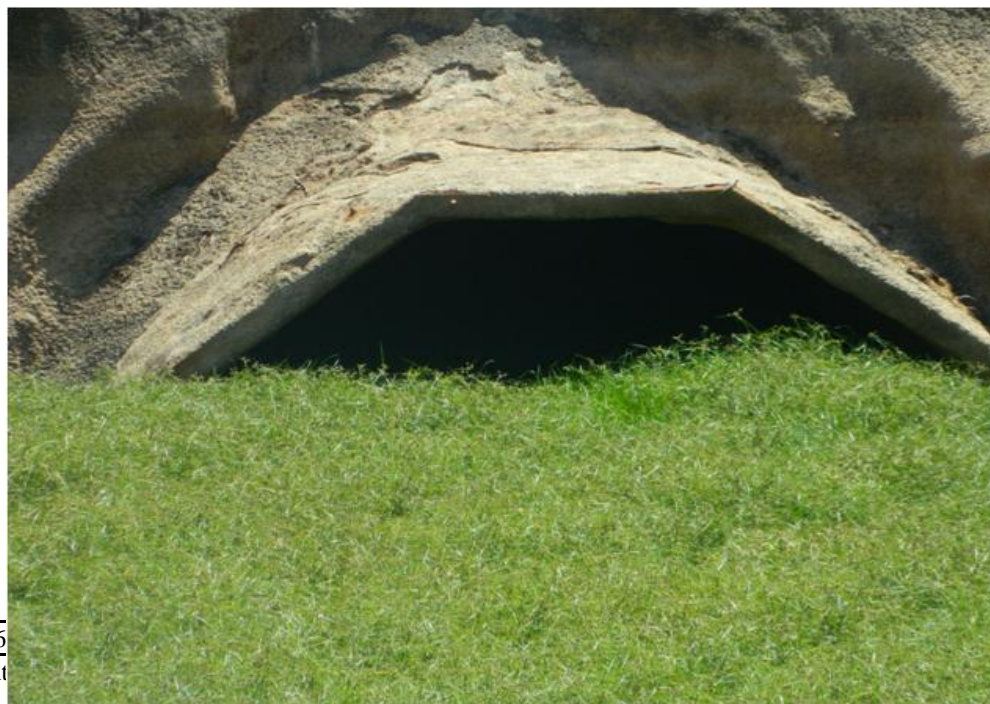
ando
indicativo de vazamento pelo dano superficial do concreto, ao menos nas extremidades do referido túnel.
