ESPECIFICAÇÕES TÉCNICAS

MANUTENÇÃO DO SISTEMA DE DRENAGEM DO PROJETO PÚBLICO DE IRRIGAÇÃO BAIXIO DE IRECÊ/BA

ANEXO I - RELATÓRIO FOTOGRÁFICO

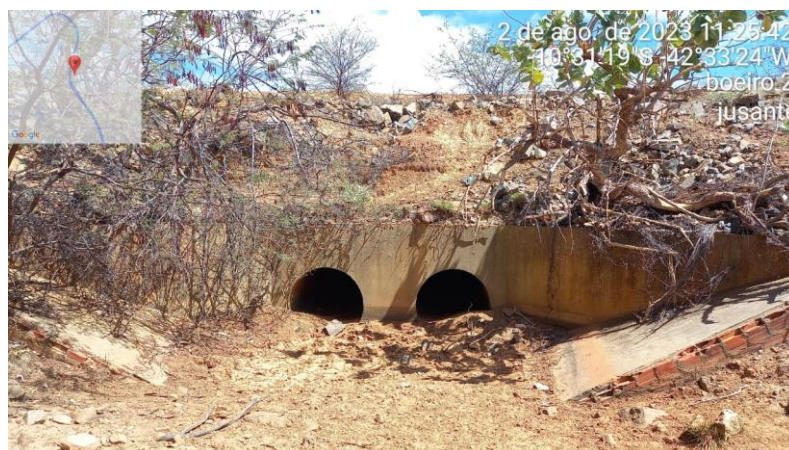
Figura 1 - Exemplo de vegetação a ser suprimida.

Consiste em podas, cortes de galhos e recepas de arbustos ao redores dos dispositivos de drenagem (bueiros e saídas dos drenos internos) a fim de facilitar a inspeções e evitar que as raízes prejudiquem essas estruturas, com sua respectiva retirada do local, assim como a retirada de galhos e restos vegetais que estão obstruindo as bocas dos bueiros. Maiores ilustrações no relatório fotográfico ANEXO I.

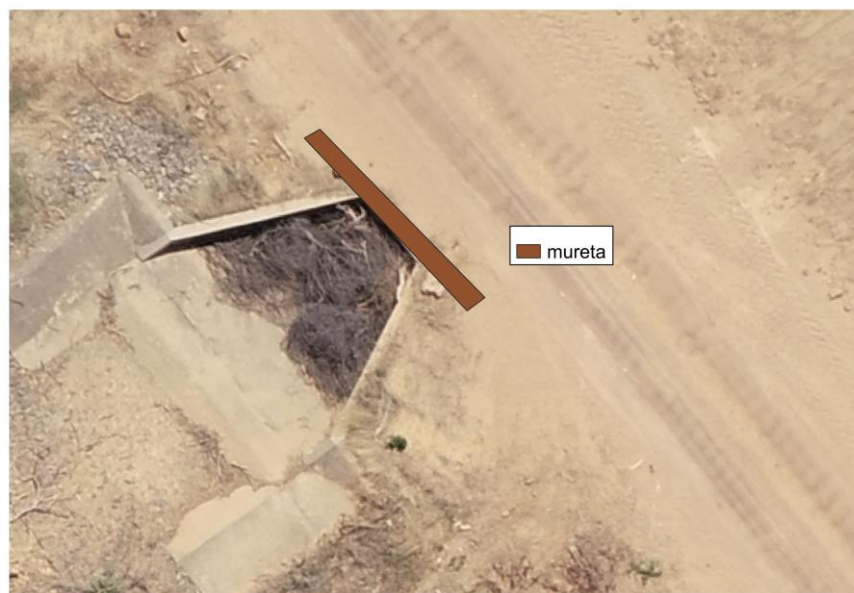
Figura 6 - Foto ilustrativa da construção da mureta de proteção e da obstrução da entrada do bueiro.

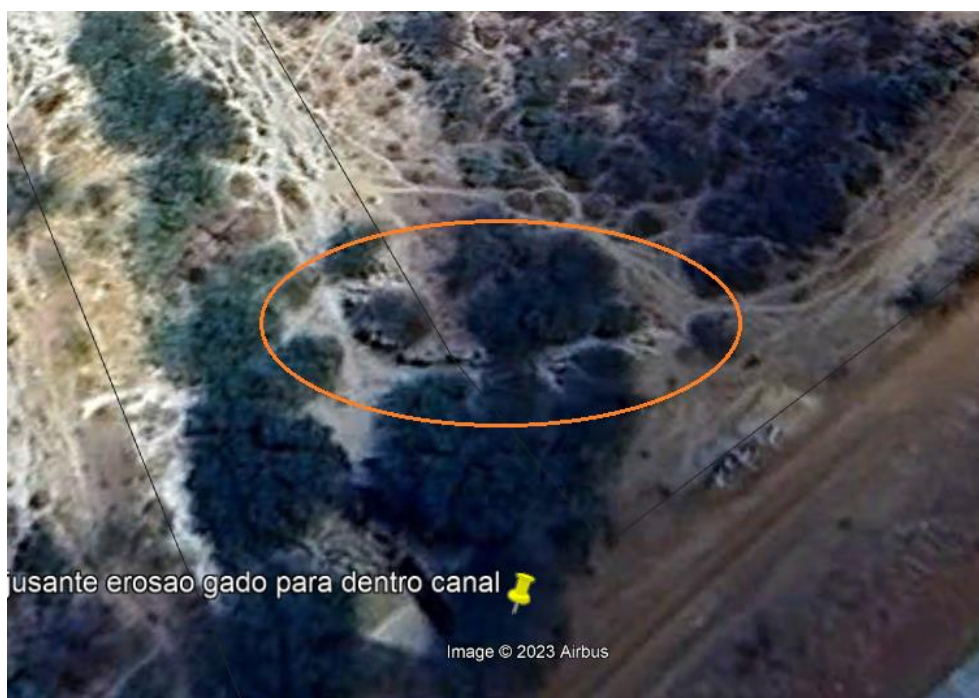
Figura 34

Drenagem superficial da água da pista se direcionando para a bacia do bueiro, formou um canal preferencial o qual o gado aproveitou o caminho, causando mais erosão.

Assim recomenda-se fazer barraginha com diâmetro interno de 9 m e com e rampas suaves; deve ser construída na região da coordenada 10°31'4.27"S, 42°31'19.34"O. Também sugere-se realizar o serviço da regularização da superfície da estrada com motoniveladora para direcionar a água do escoamento superficial da estrada para a barraginha, por meio do canal/murundu. Na

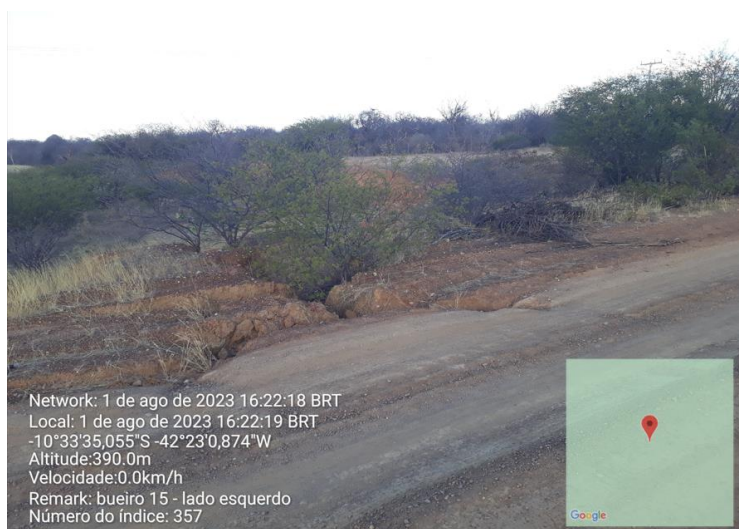
Figura 71

Escoamento superficial da água da estrada tem causado erosão ao redor do bueiro.

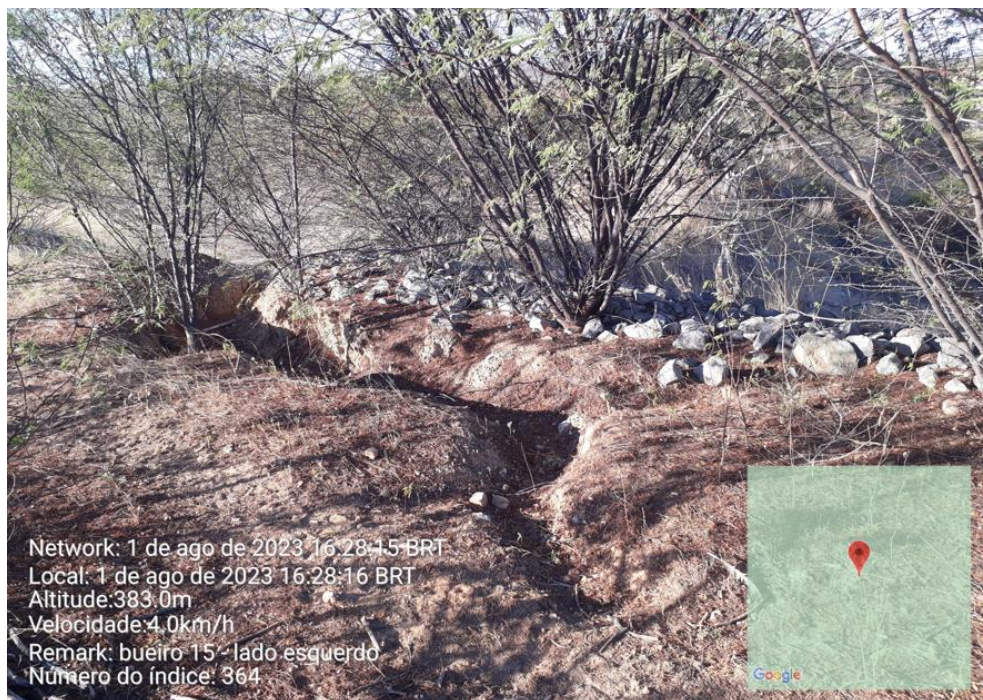
Figura 72

Escoamento superficial provocou uma erosão e abriu um caminho preferencial no qual o gado utiliza, intensificando mais ainda a erosão na borda da bacia do bueiro

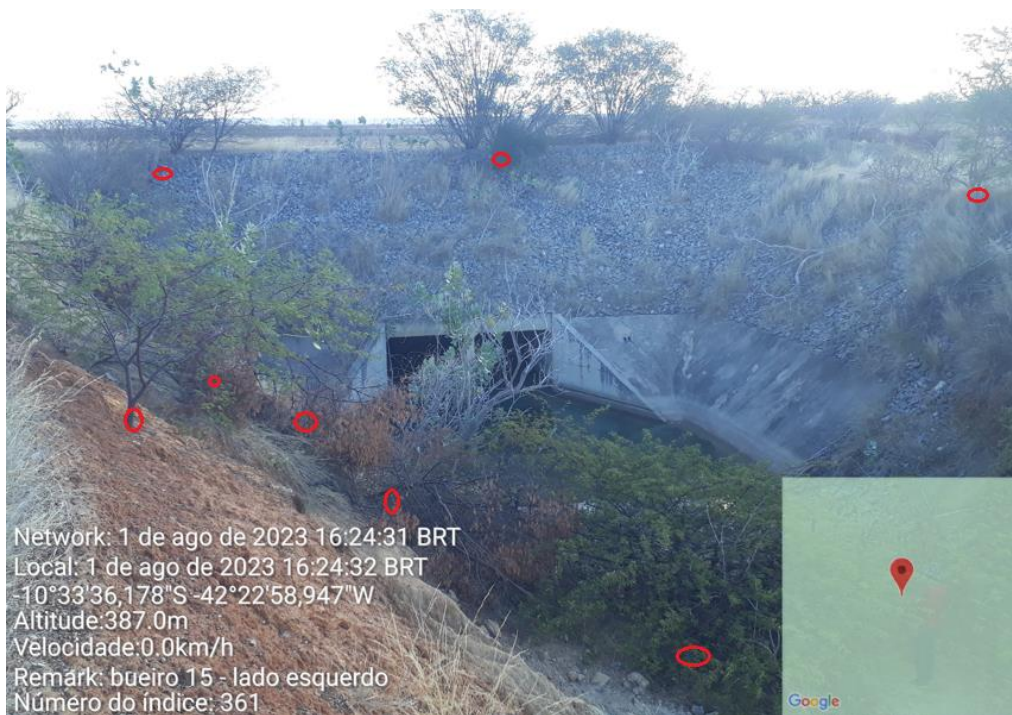
Figura 74

Cabe destacar que esse bueiro recebe a água de drenagem do lote 123.

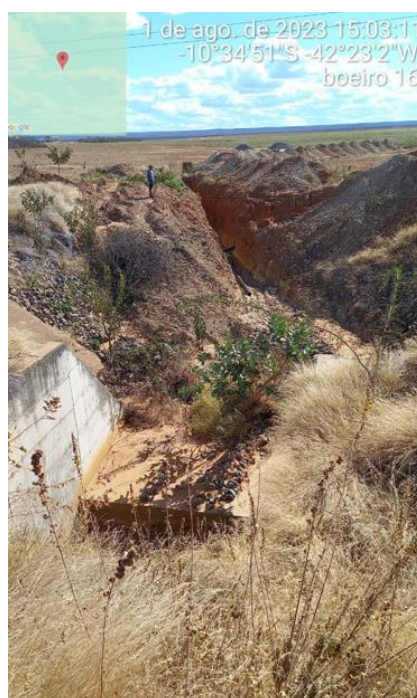
Figura 75

Grande quantidade de sedimentos advindos do lote 123 tem causado assoreamento no canal de drenagem do bueiro. Optou-se por limpar/retirar os sedimentos da rede de drenagem do bueiro somente após a contenção/estagnação do transporte do material erodido do lote 123.

Assim recomenda-se fazer barraginha na região da coordenada -10.58899328; -42.38558315 (10° 35' 20.38" S; 42° 23' 8.1" W).

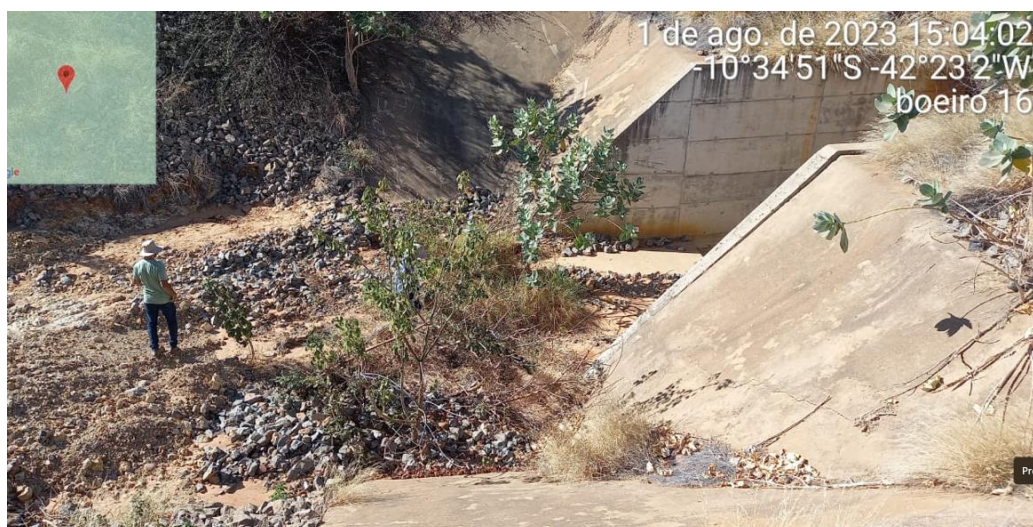
Figura 77

Grande quantidade de sedimentos (perda de solo do lote 123) dentro do canal e na bacia de captação do bueiro.
