Assunto: Encaminha Relatório de Inspeção de Segurança Regular - Barragem de Estreito 2022

BARRAGEM DO ESTREITO

RELATÓRIO DA INSPEÇÃO REGULAR DA BARRAGEM – 2022

URANDI-BAHIA

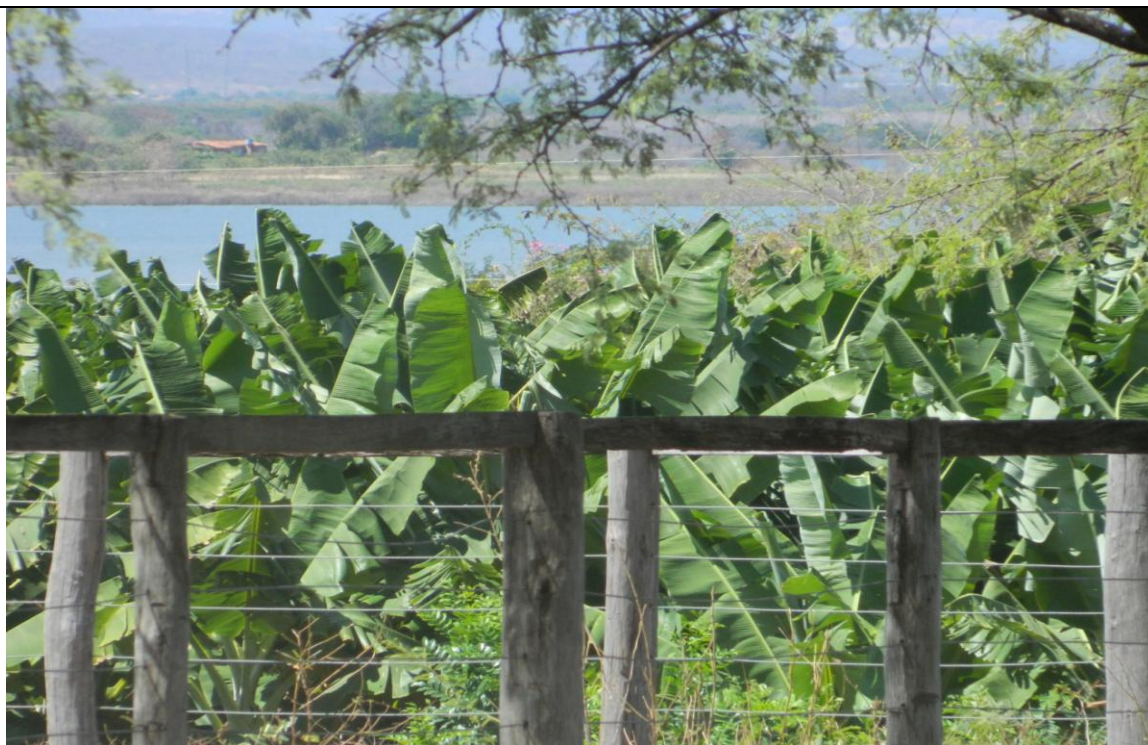
Ocupações e áreas agrícolas no entorno da barragem

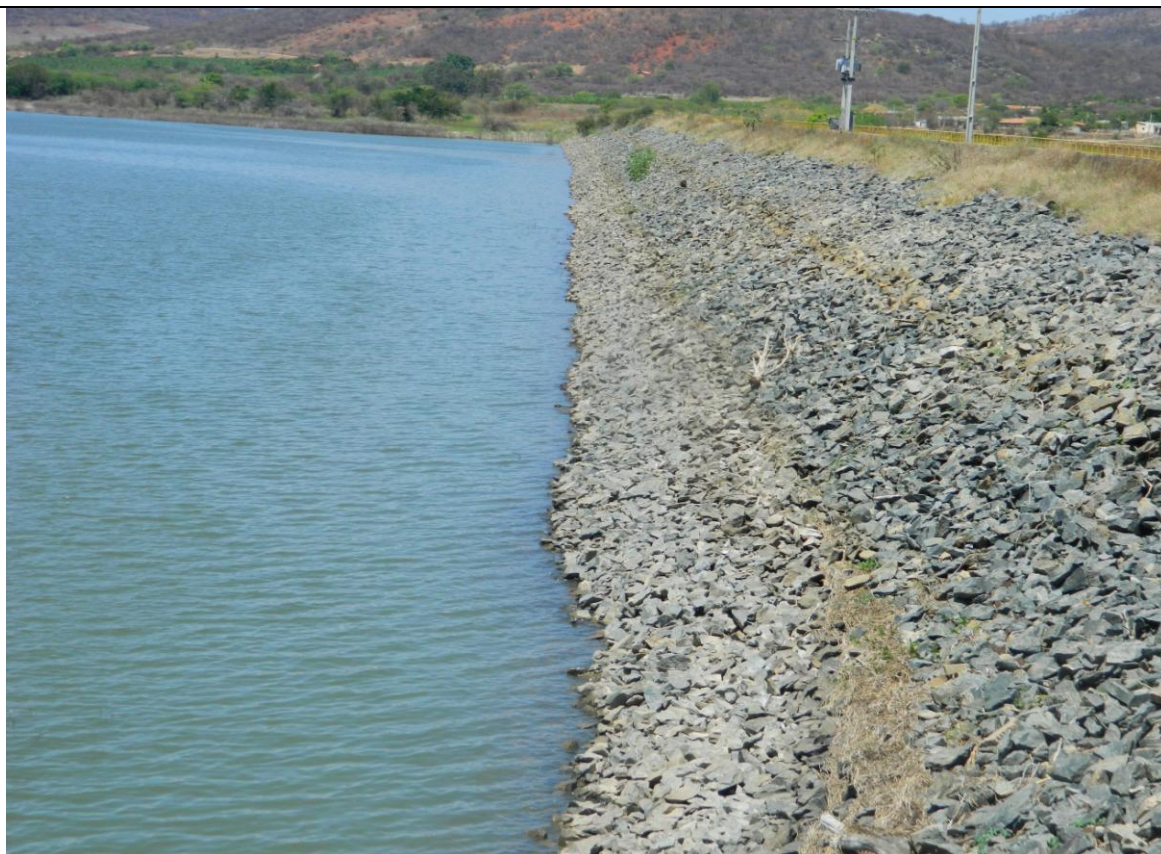
Talude de montante

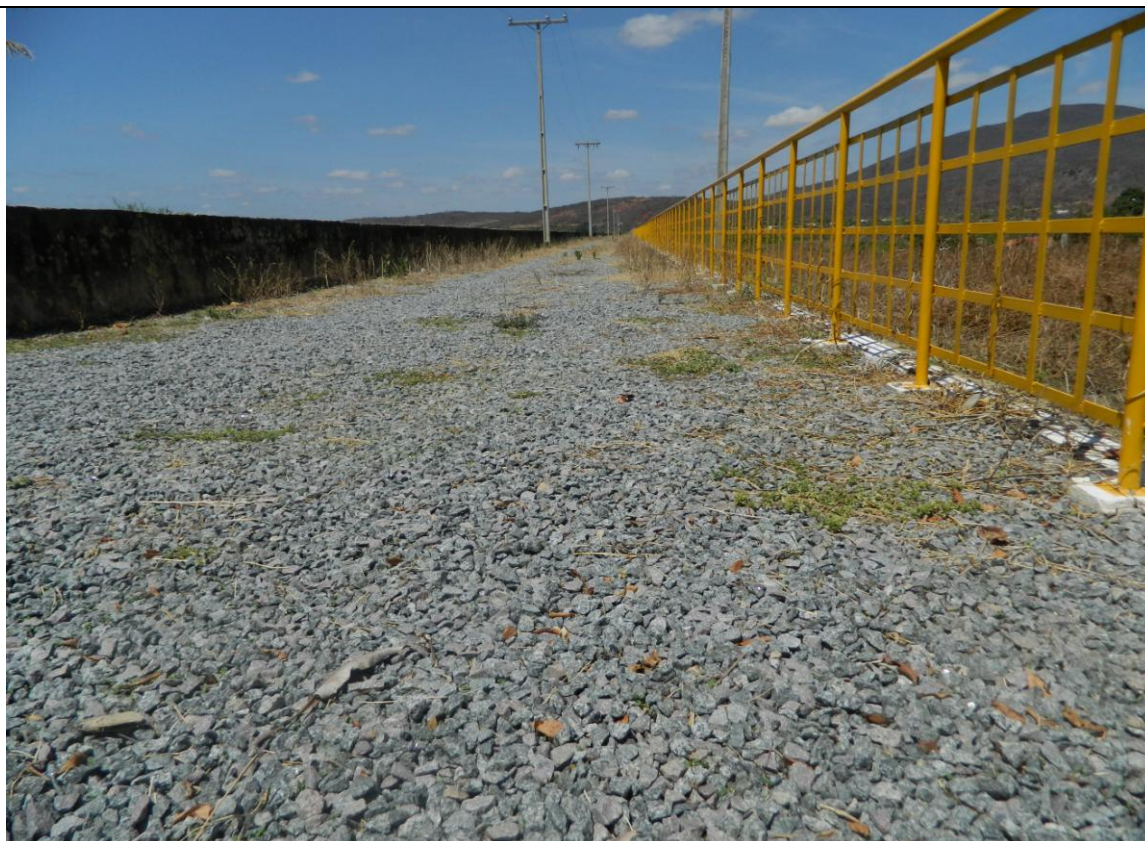
Coroamento: revestimento com brita e instalação de guarda-corpo no lado de jusante

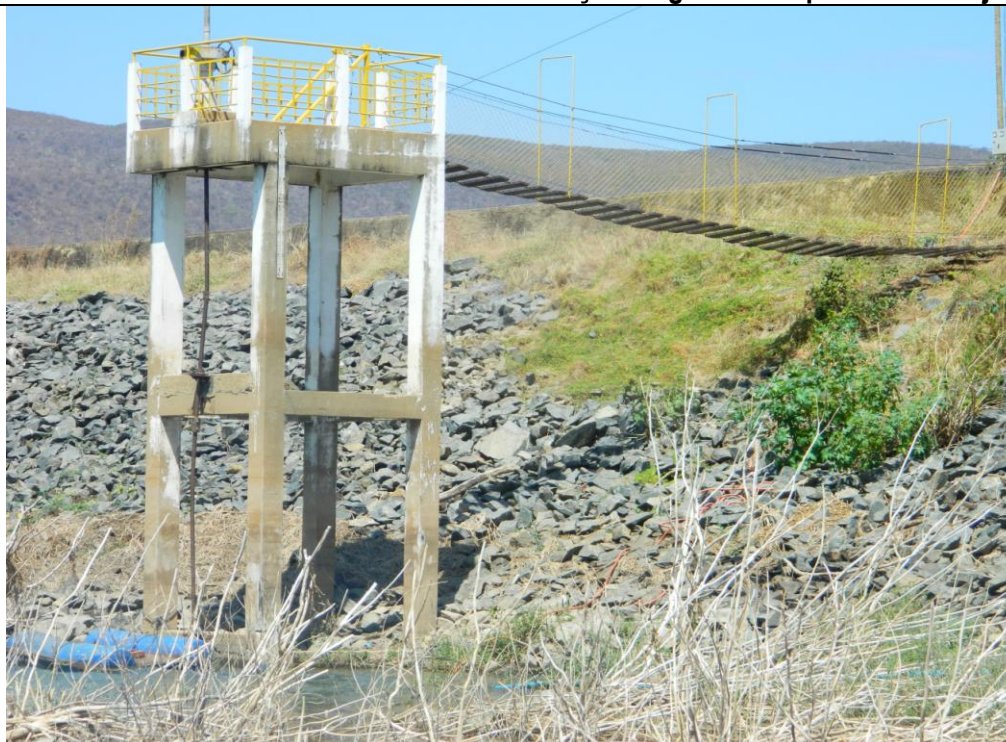
Tomada d'água

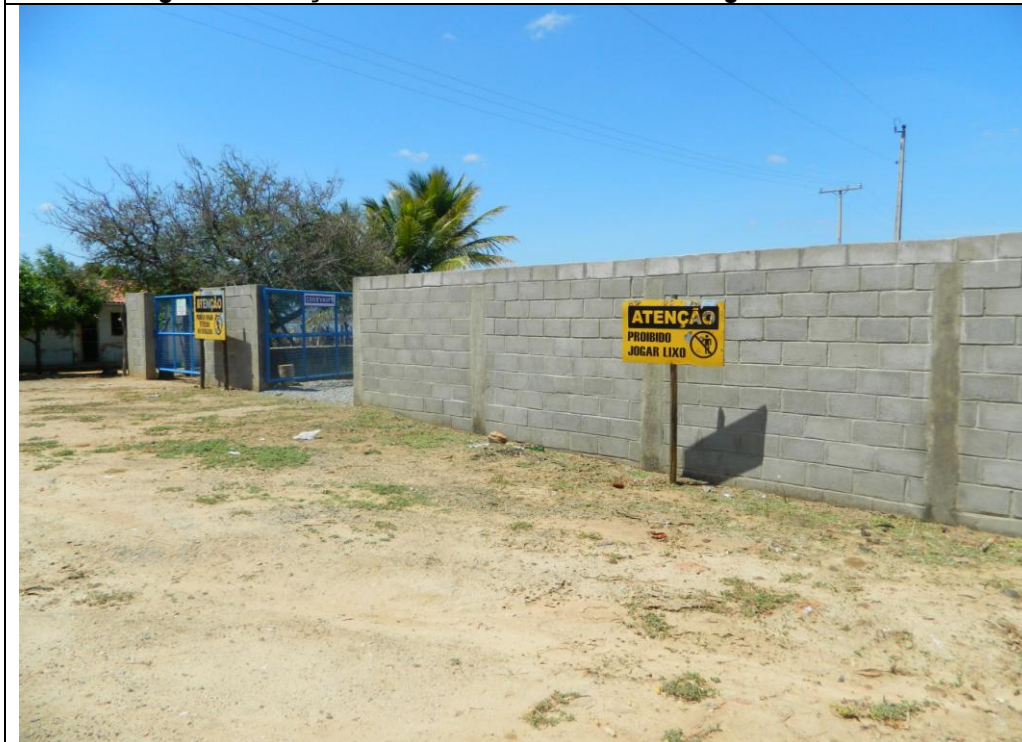
Acesso principal: foi instalado portão de ferro e muro, com placas de sinalização

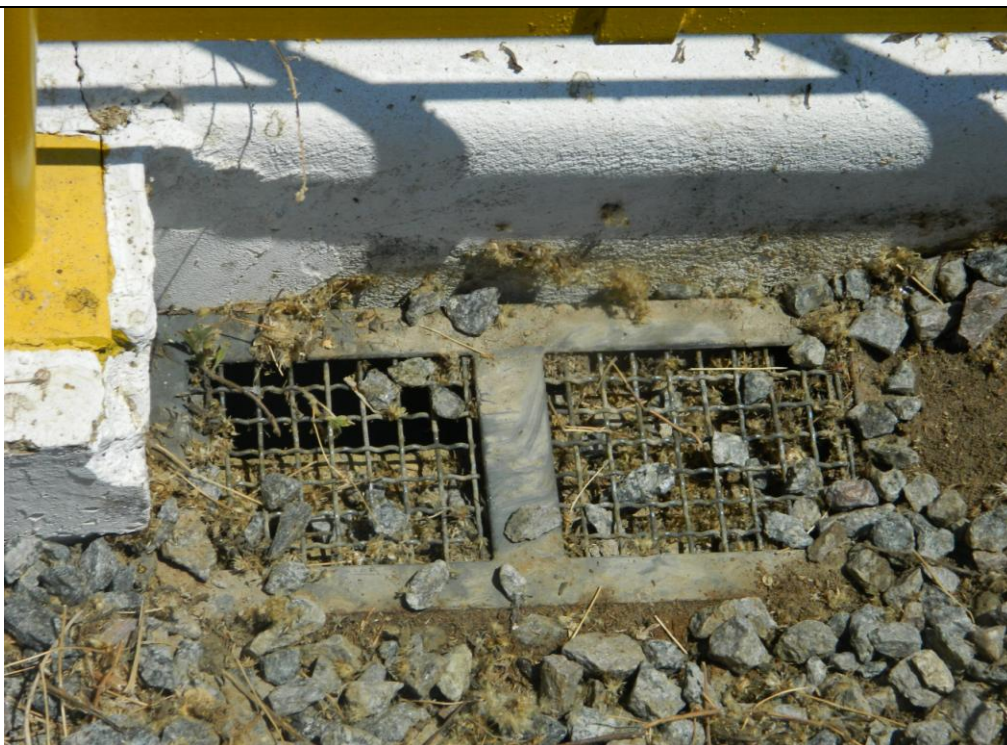
Coroamento: foram instaladas grelhas de aço nos pontos de drenagem

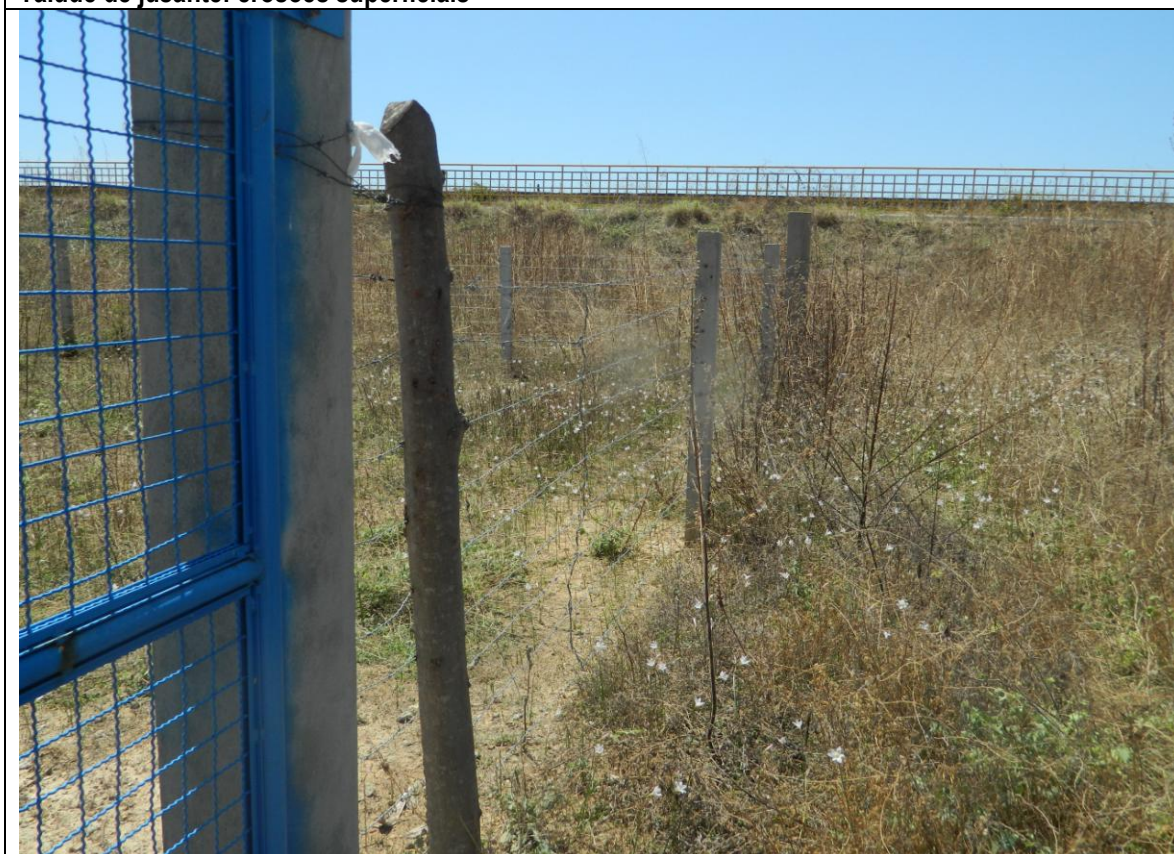
Talude à jusante: foram recuperadas as cercas de proteção

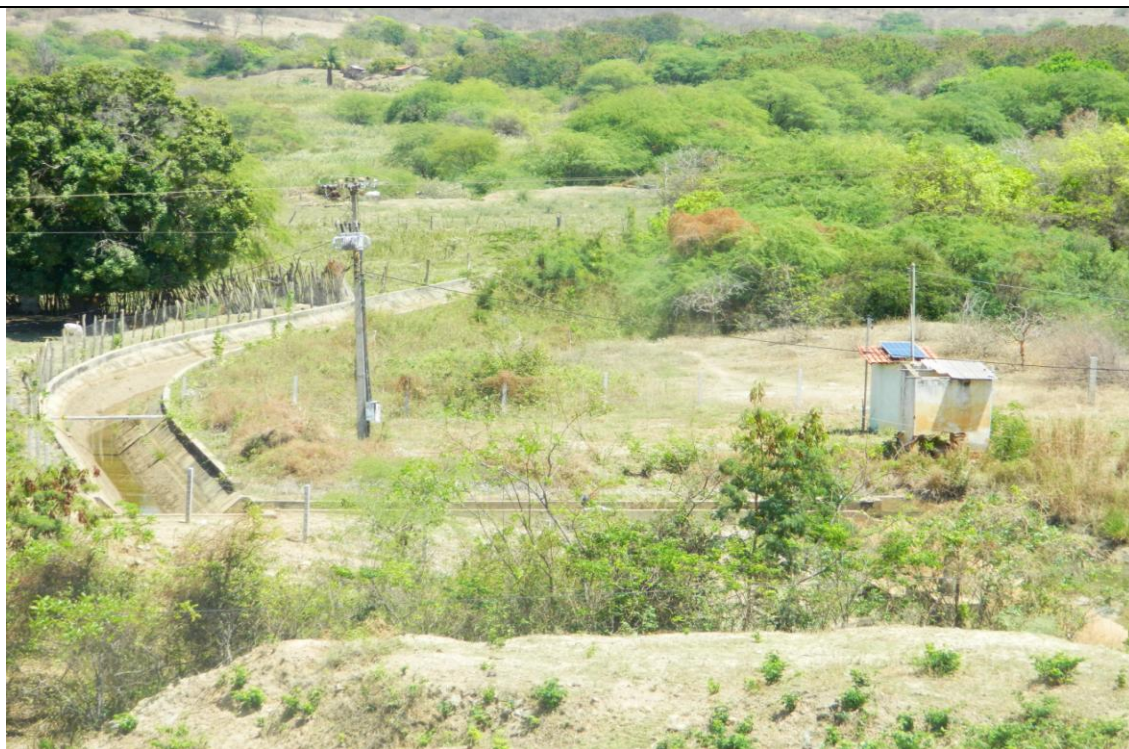
Região de jusante

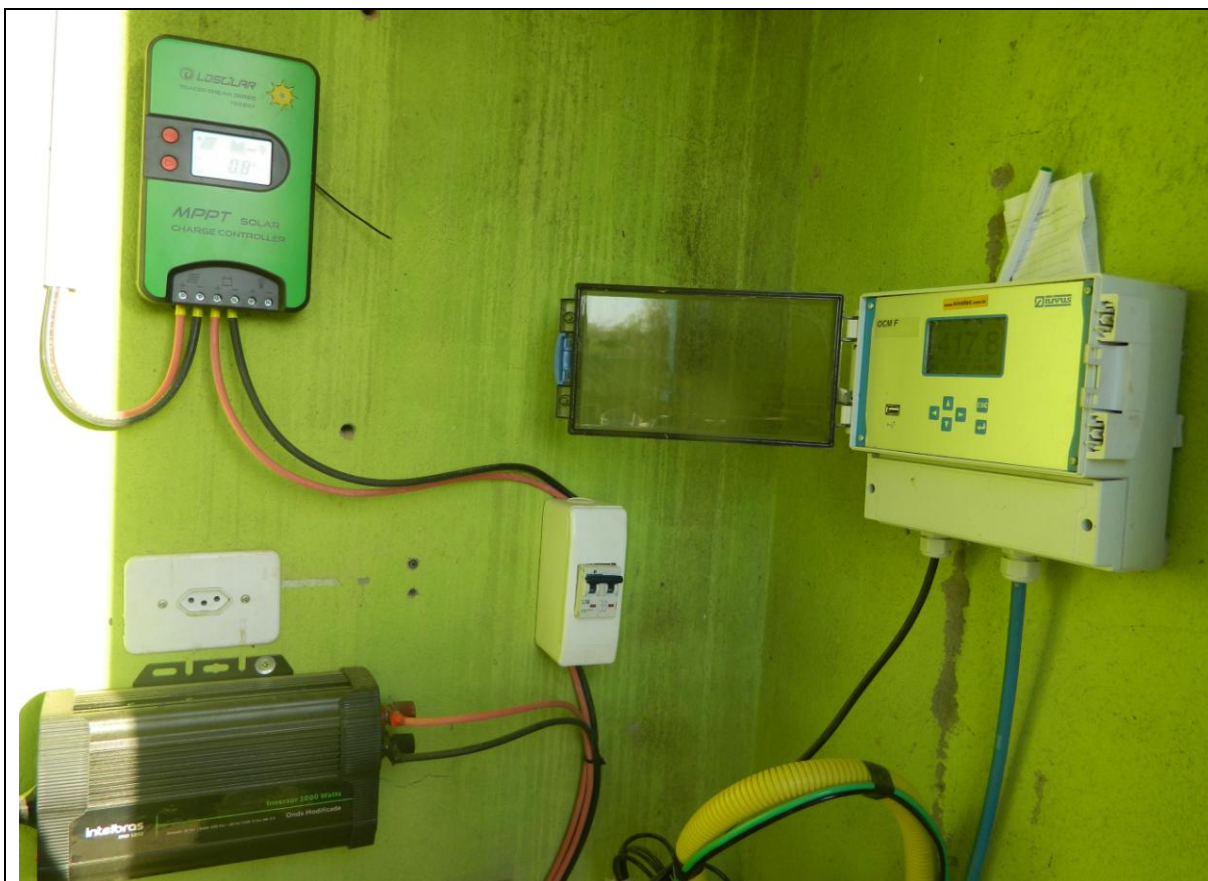
Medidor de vazão

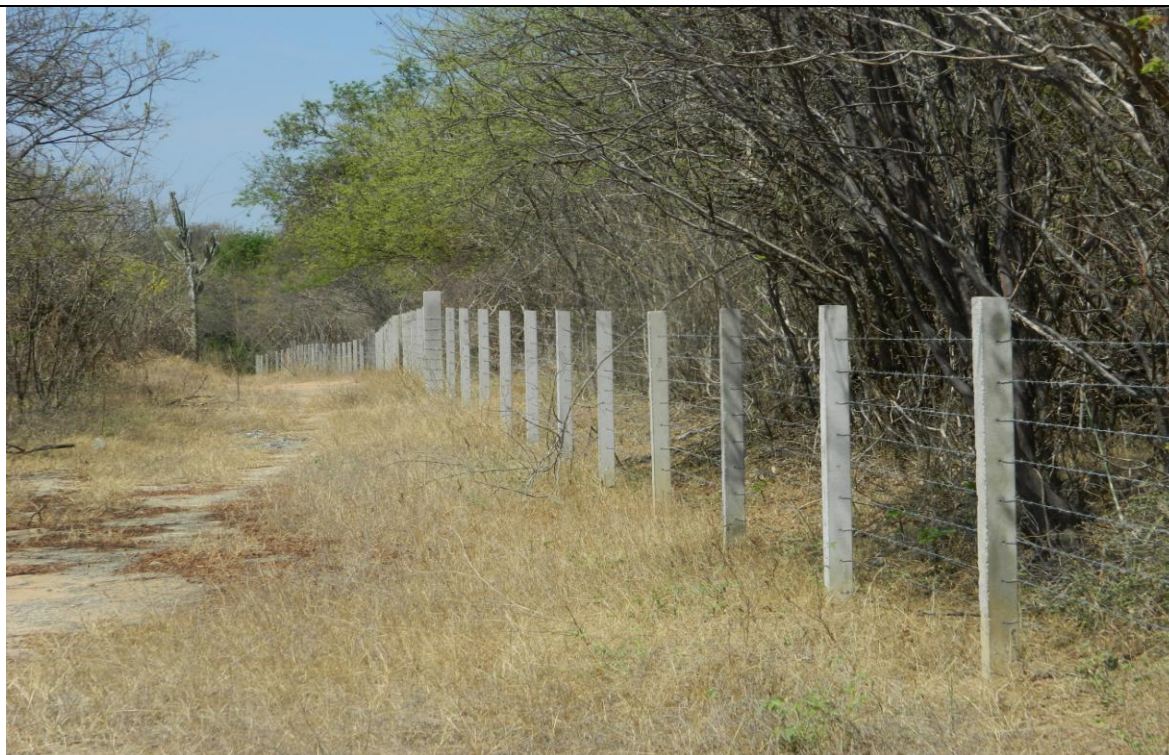
Região à jusante: cercamento no tronco adutor

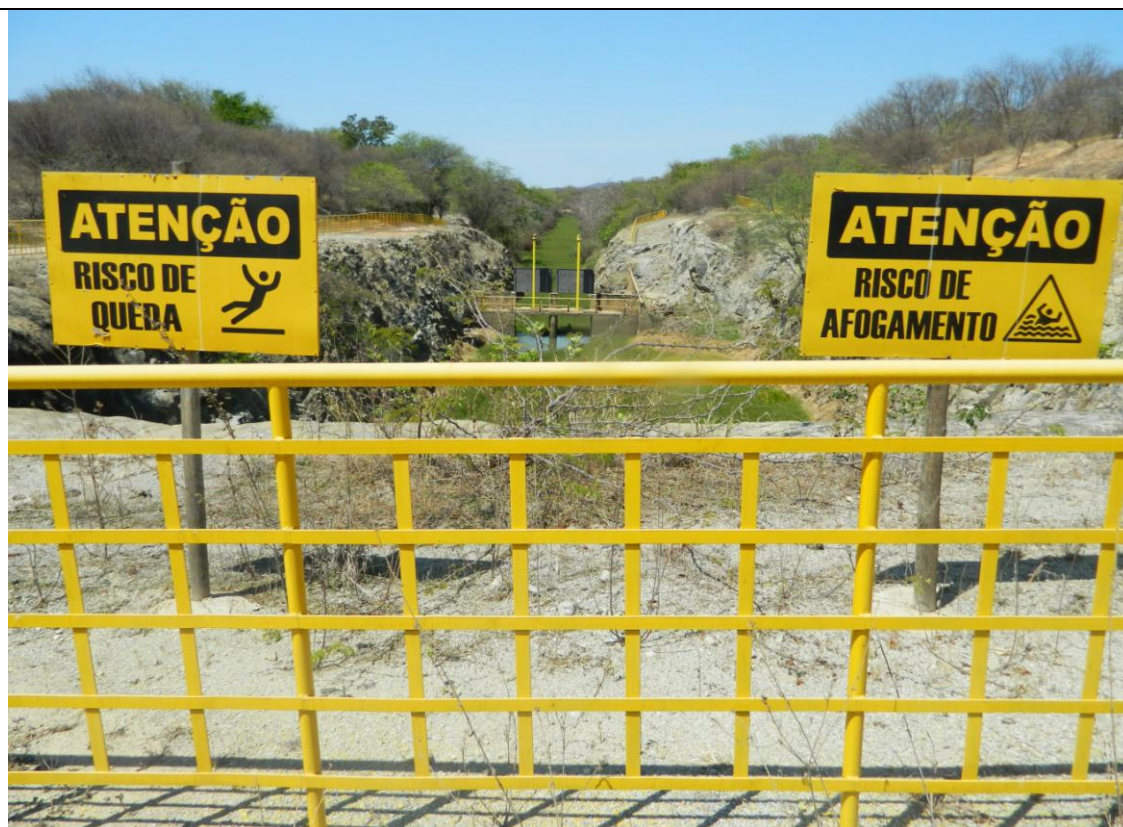
Placas de sinalização na região do tronco adutor de interligação

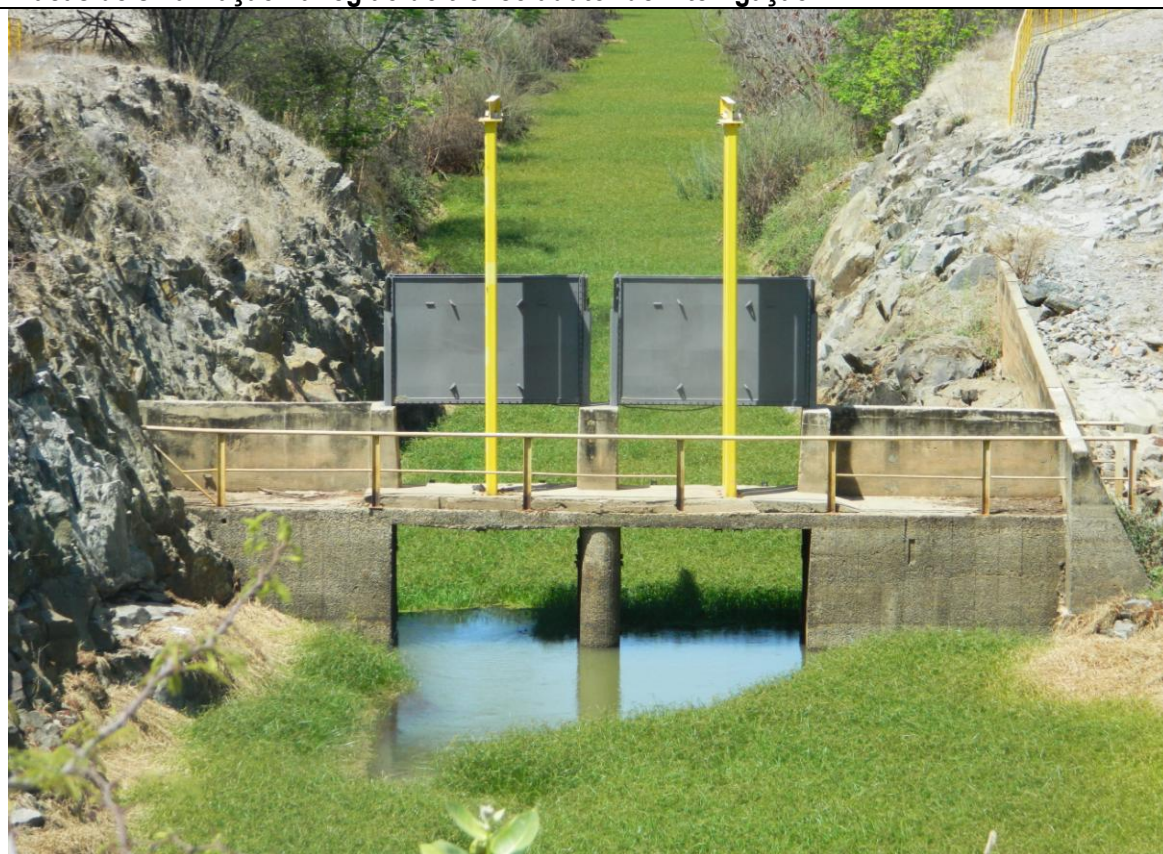
Tronco de interligação entre as barragens do Estreito e Cova da Mandioca

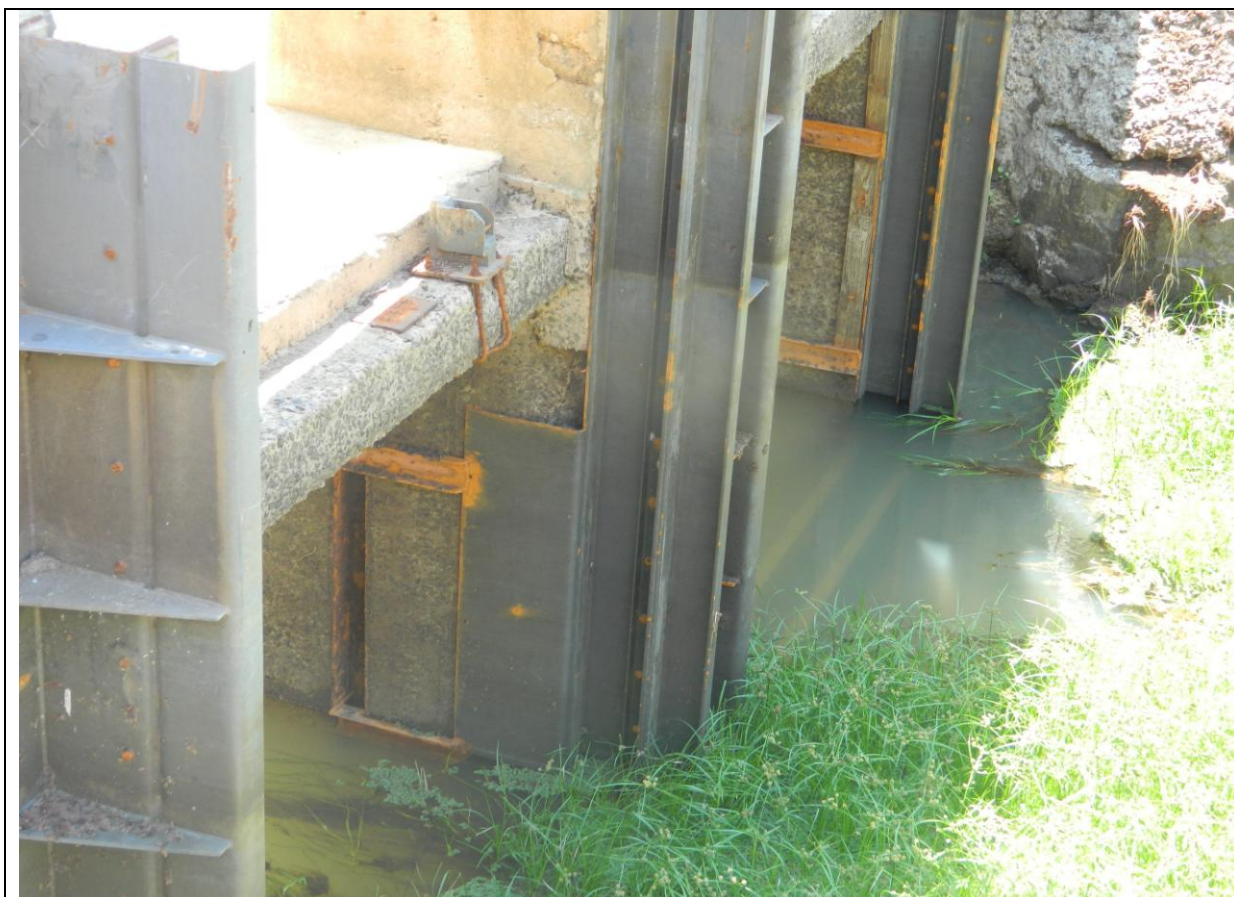
Canal do tronco adutor com presença de vegetação

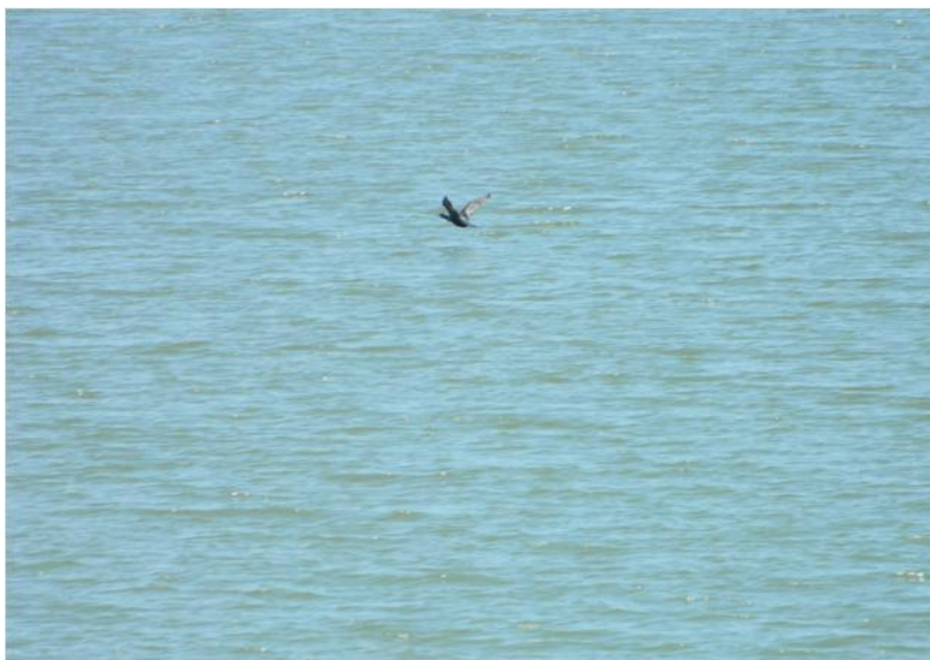
Figura 1. Lago

Comentários: Água aparentemente limpa que tem mantido a biodiversidade da vida, inclusive de pássaros na região.

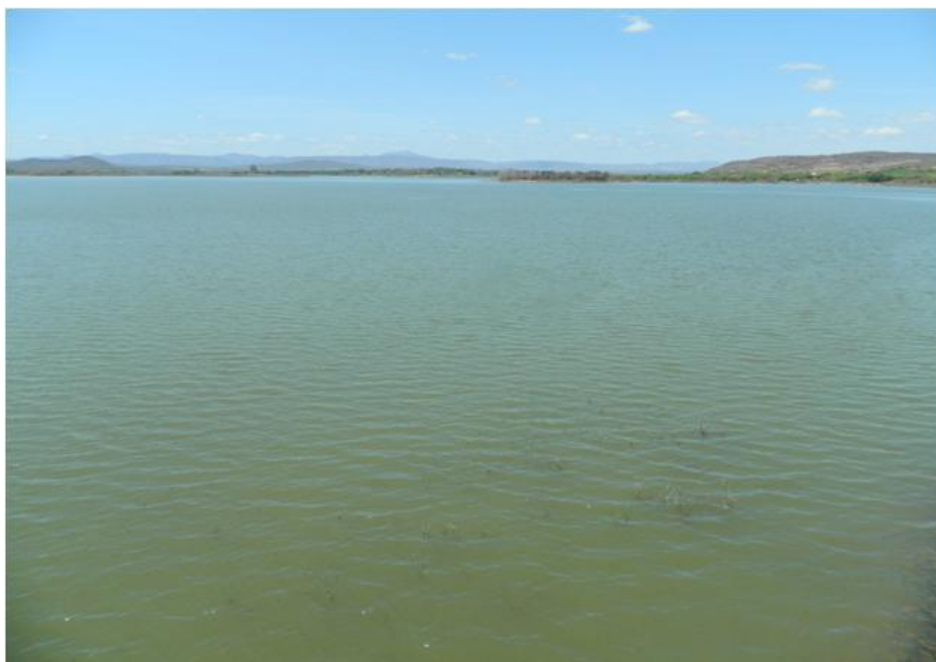
Figura 2. Lago

Comentários: Visão geral

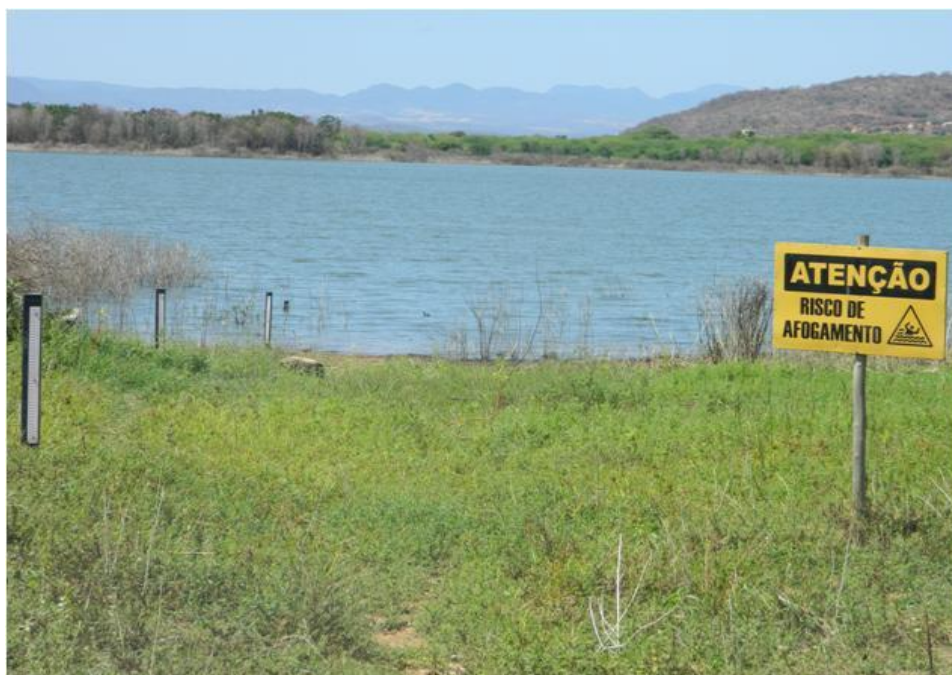
Figura 3. Lago

Comentários: Existência de réguas e placas de avisos

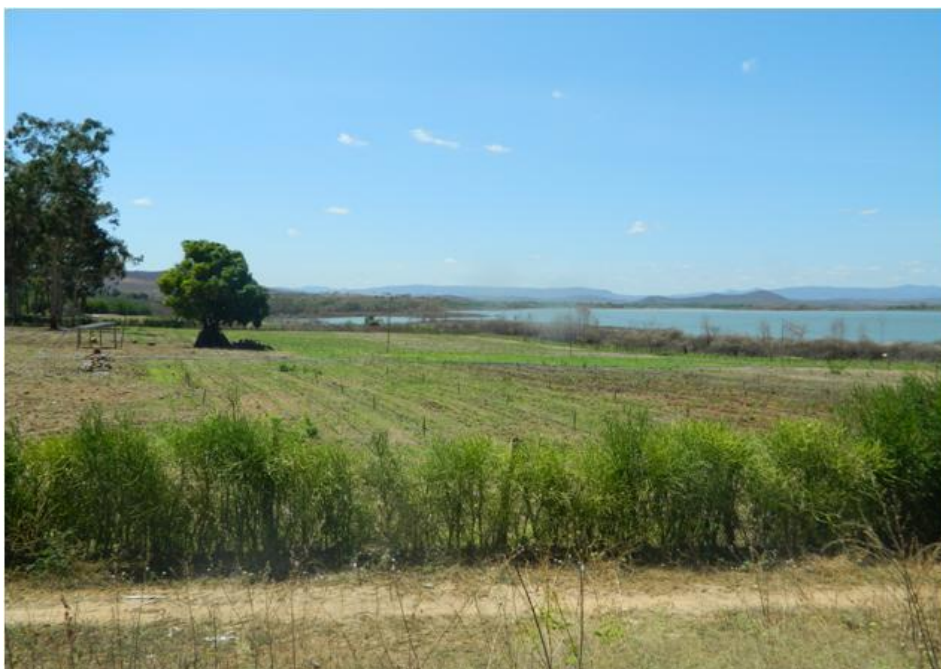
Figura 4. Região Montante

Comentários: No entorno do lago encontram-se edificações e cultivos variados

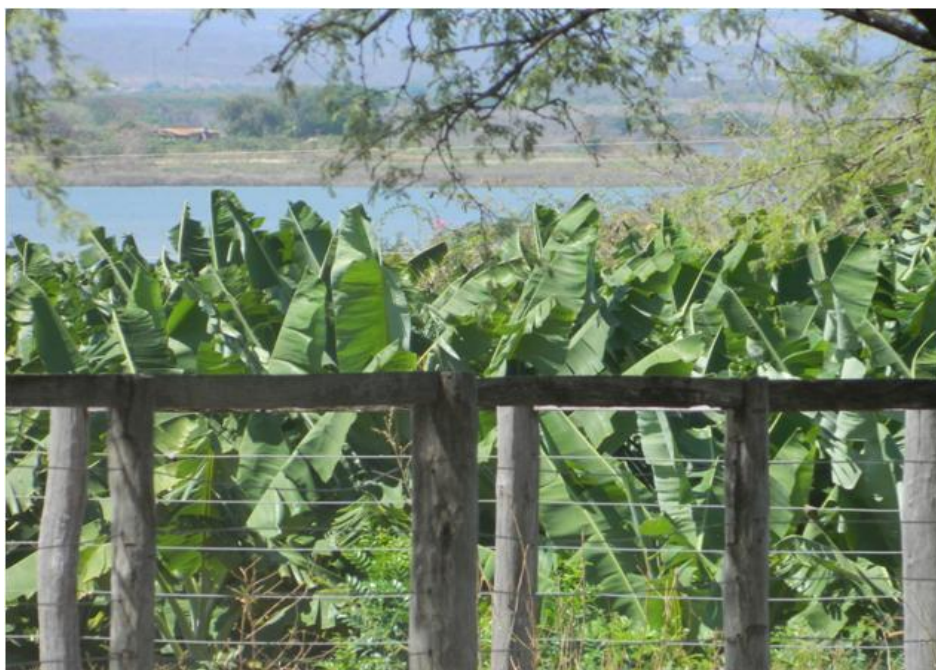
Figura 5. Região Montante

Comentários: Cultivos de bananeiras entre outras culturas no entorno do reservatório de Estreito

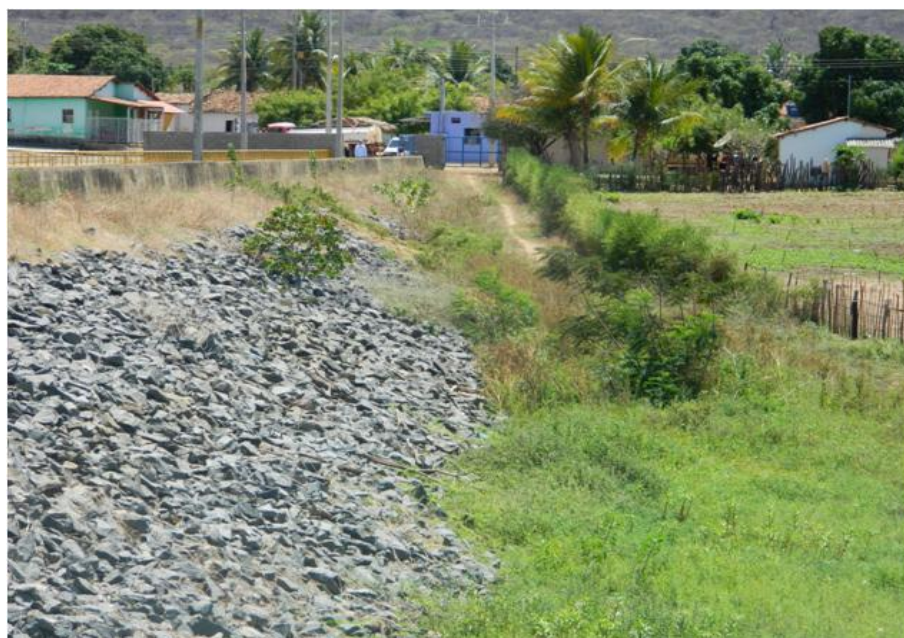
Figura 6. Ombreira esquerda

Comentários: Ocupação de espaços às proximidades da ombreira, tanto para residência, quanto para o cultivo de fruteiras

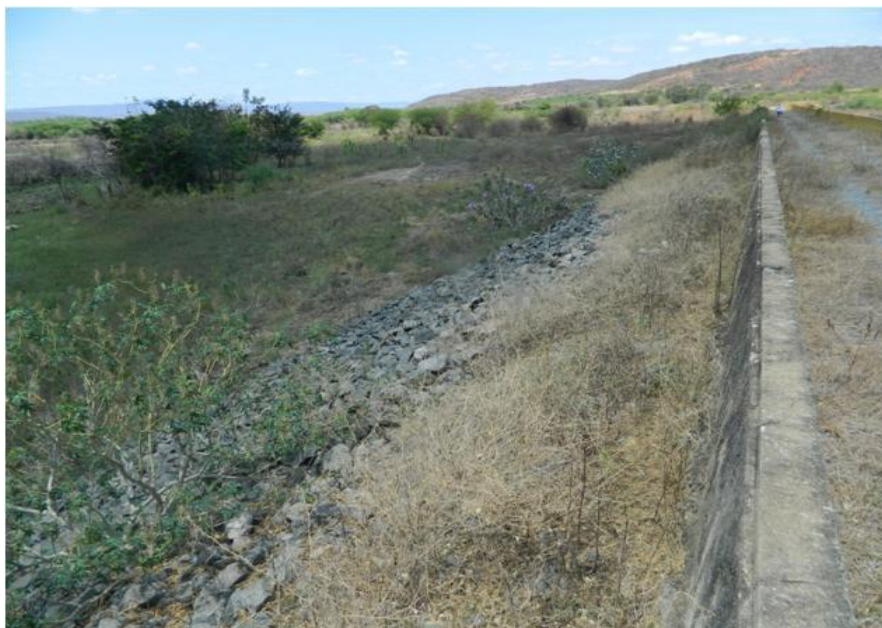
Figura 7. Ombreira direita

Comentários: Presença de parca vegetação, carecendo mesmo assim de manutenção de limpeza

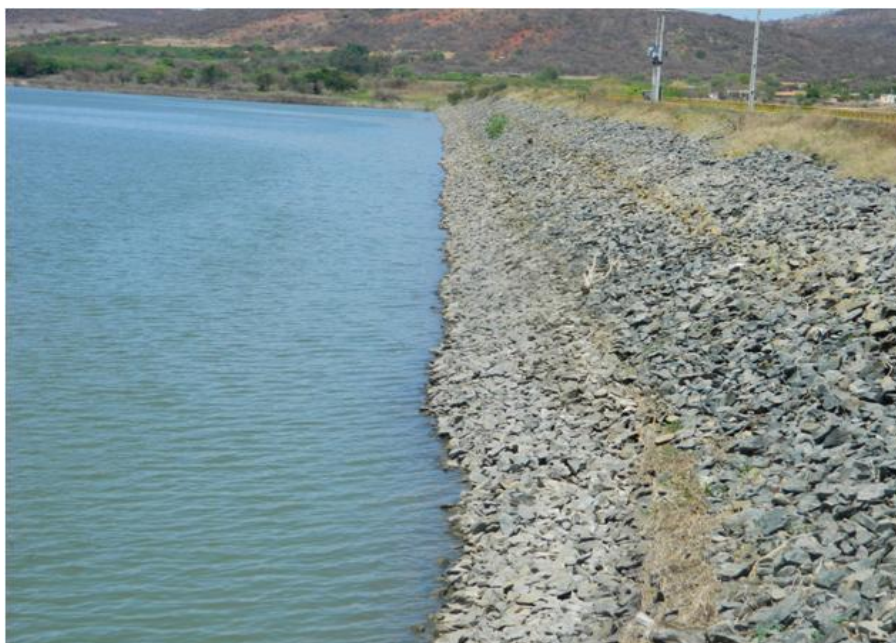
Figura 9. Talude de Montante

Comentários: Visão geral que indica inexistência de grandes anomalias

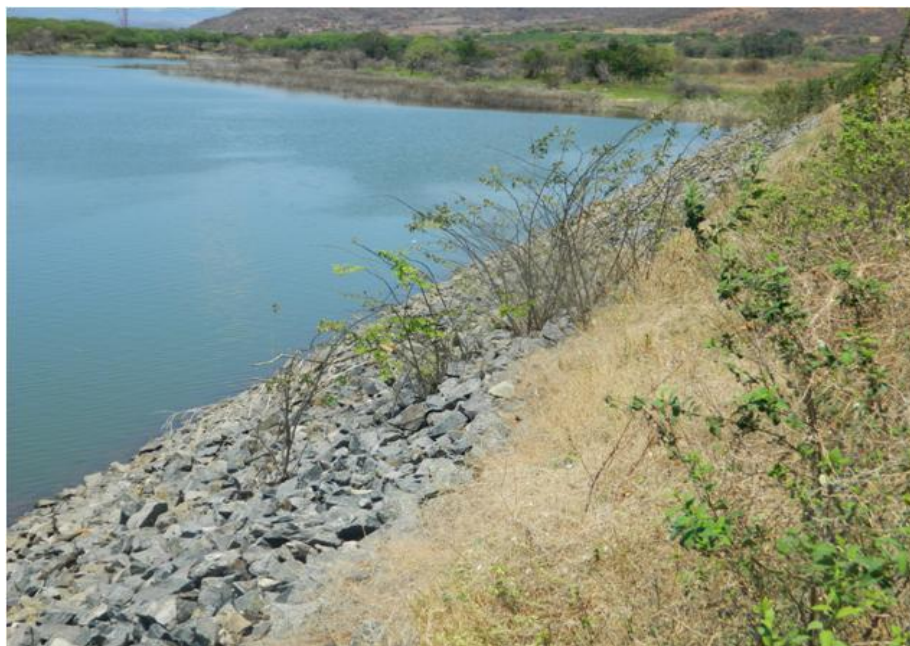
Figura 11. Talude de Montante

Comentários: Presença de vegetação rasteira nessa seção

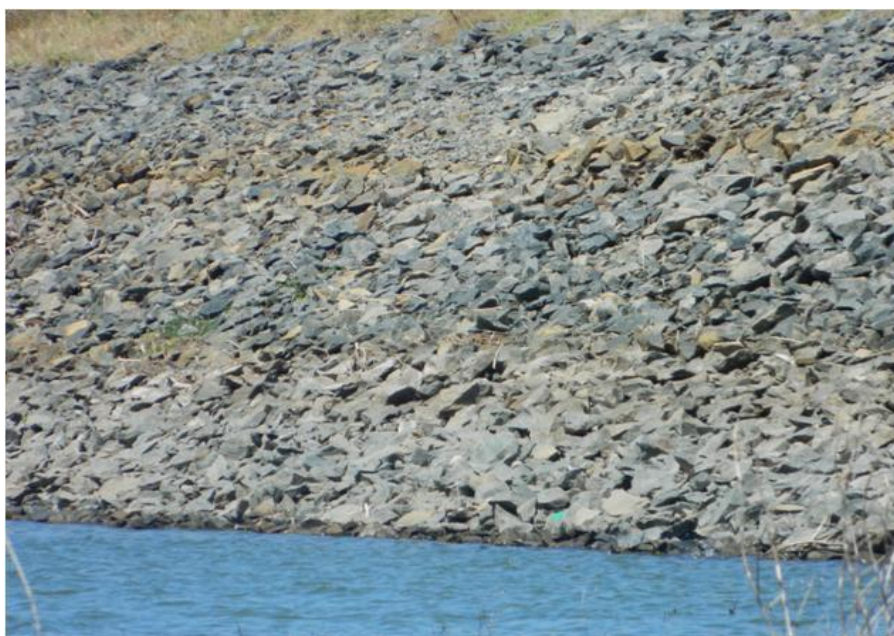
Figura 12. Talude de Montante

Comentários: Sem sinal de anomalias significativas nessa seção

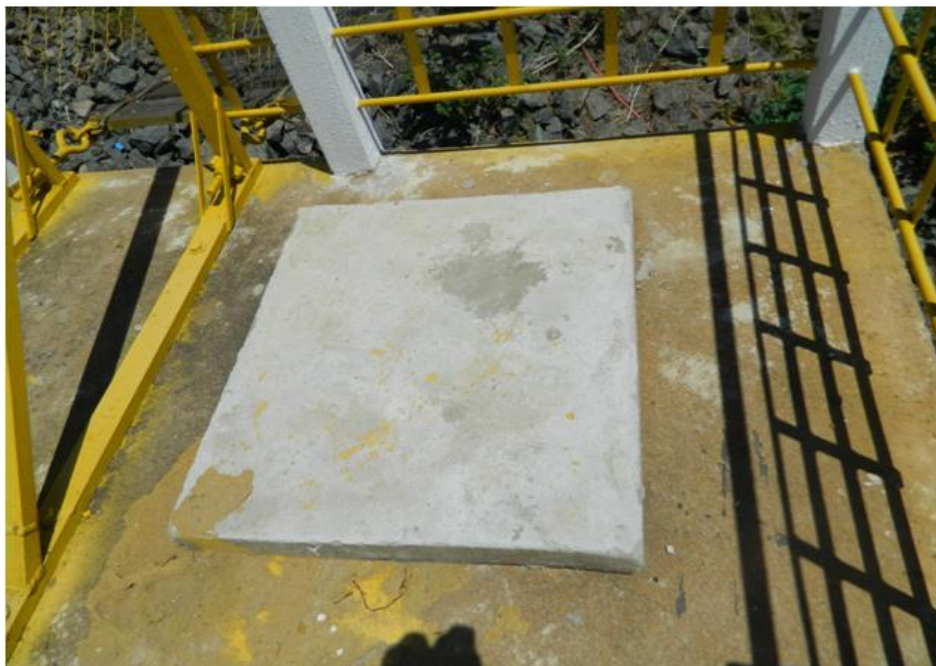
Figura 17. Tomada d'água

Comentários: Seção aparentemente sem anomalias

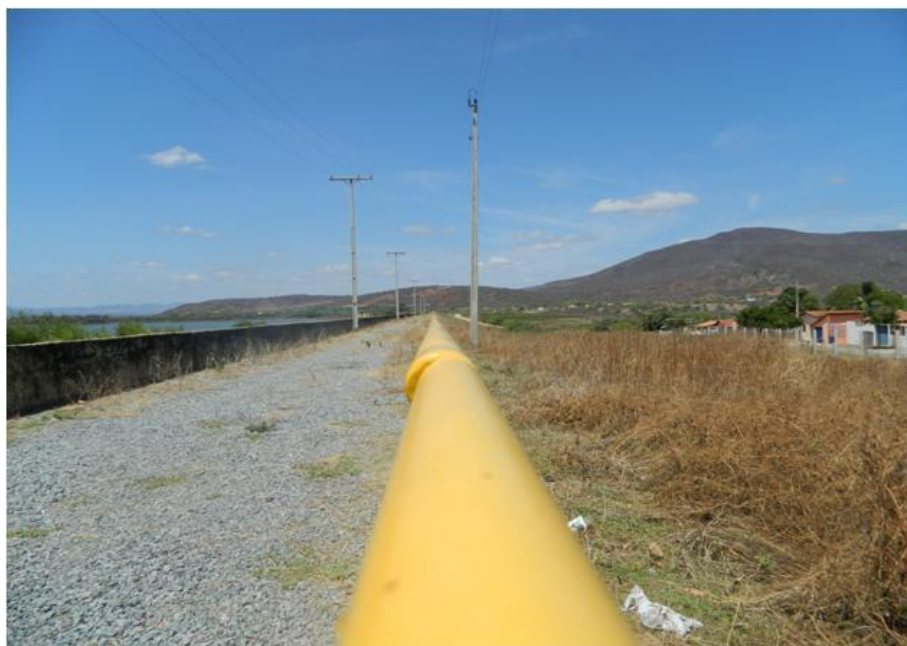
Figura 20. Coroamento

Comentários: Coroamento com bom revestimento de brita

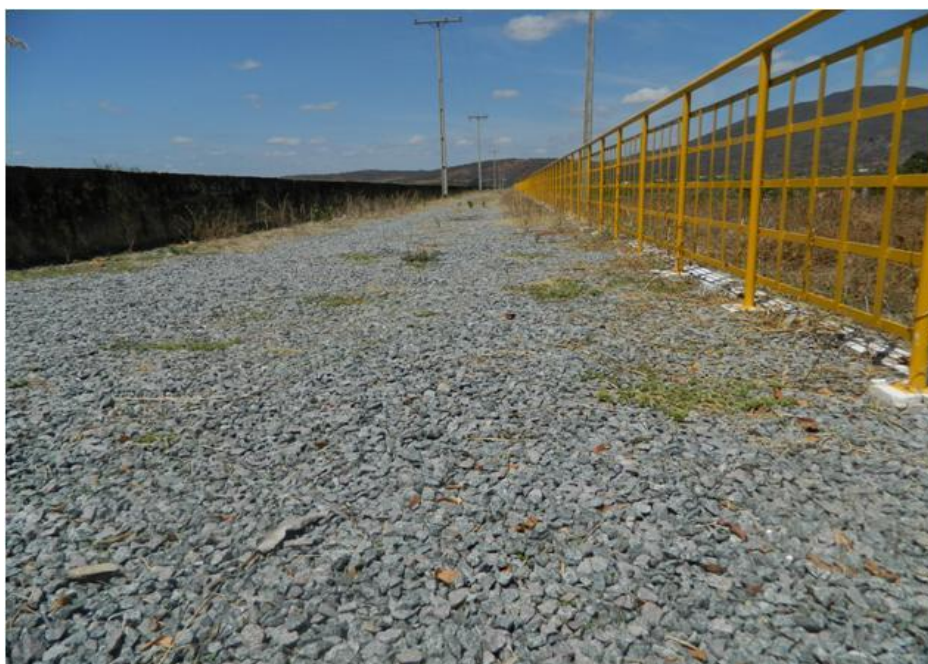
Figura 21. Coroamento

Comentários: existência de parca vegetação herbácea

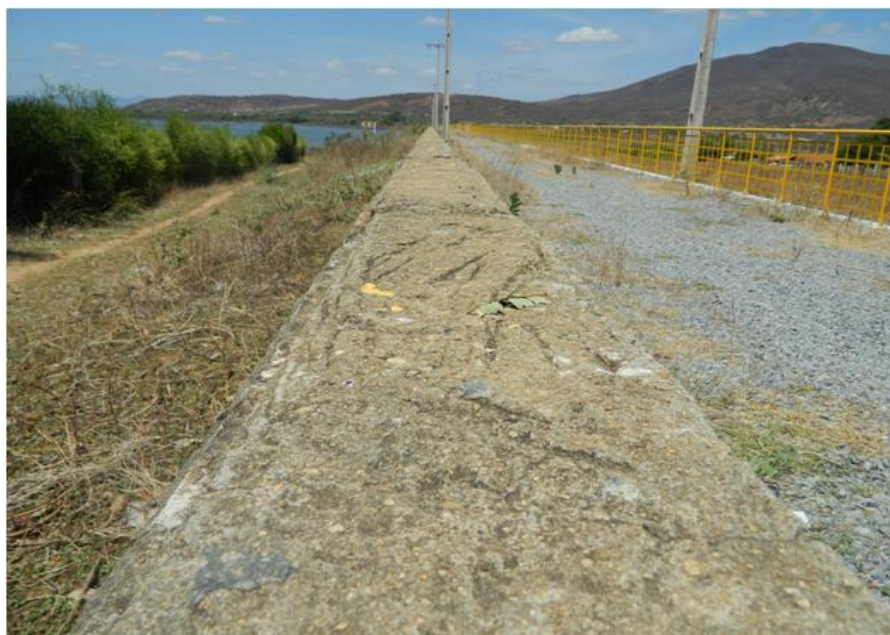
Figura 22. Coroamento

Comentários: Mureta relativamente alinhada

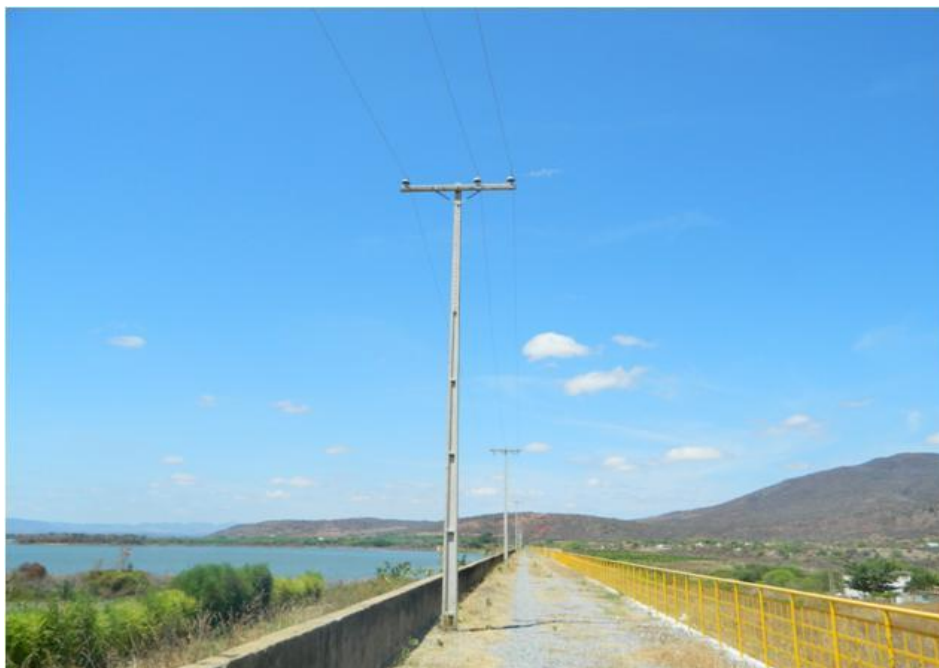
Figura 23. Coroamento

Comentários: Presença de postes em alinhamento estável, sem sinais aparentes de movimento.

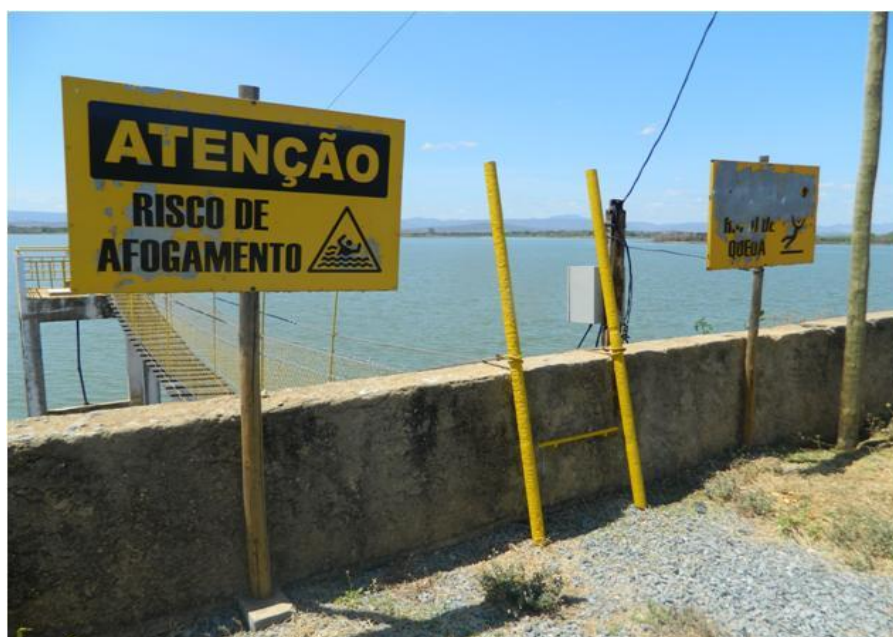
Figura 24. Coroamento

Comentários: Placas danificadas e a rosca sem fim de acionamento da comporta de montante da tomada d'água está torta, enferrujada e inoperacional

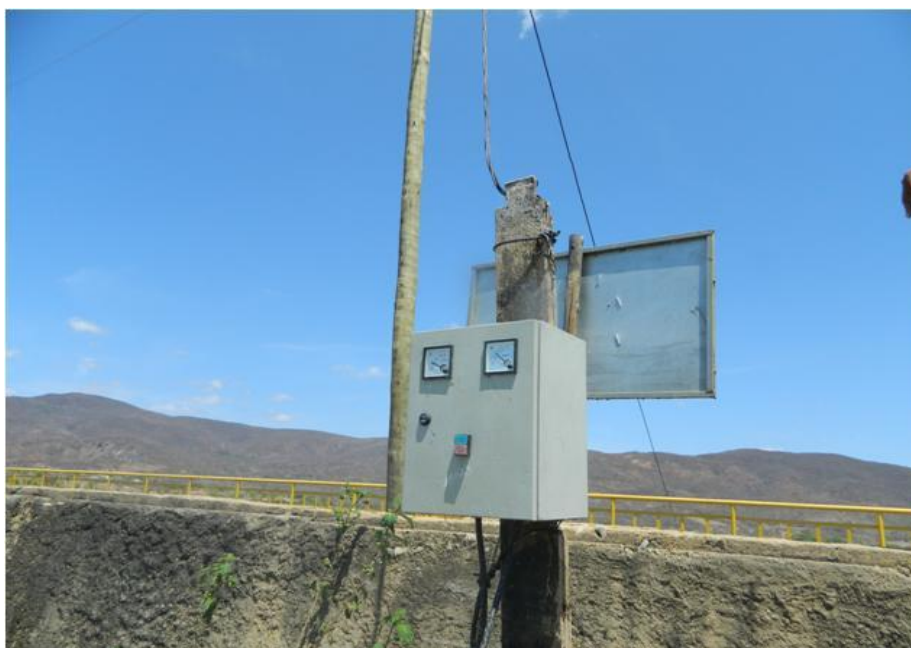
Figura 25. Coroaamento

Comentários: Painel elétrico da bomba da Prefeitura de Urandi está desprotegido e pode ser facilmente acessada por terceiros

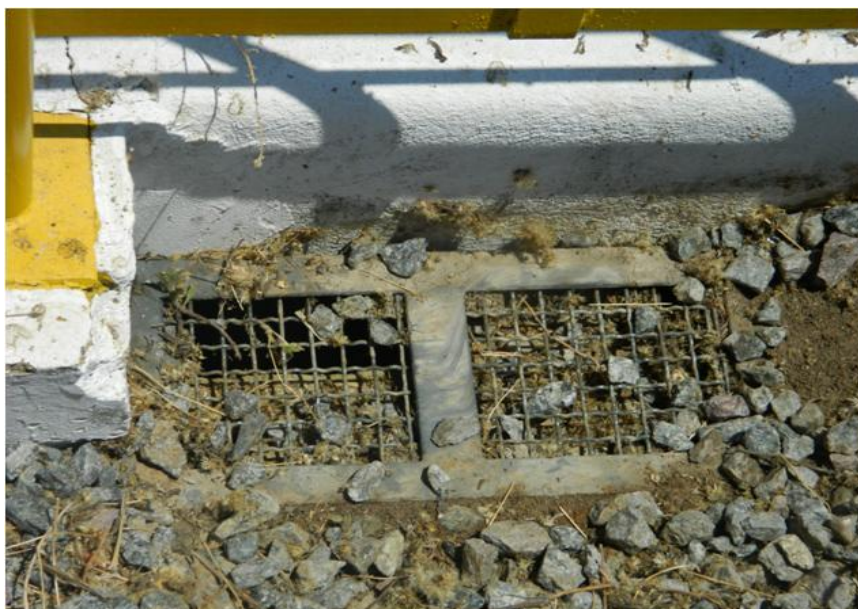
Figura 26. Coroaamento

Comentários: Bueiro recém instalado
