Assunto: Encaminha Relatório de Inspeção de Segurança Regular - Barragem de Estreito 2022

BARRAGEM DO ESTREITO

RELATÓRIO DA INSPEÇÃO REGULAR DA BARRAGEM – 2022

URANDI-BAHIA

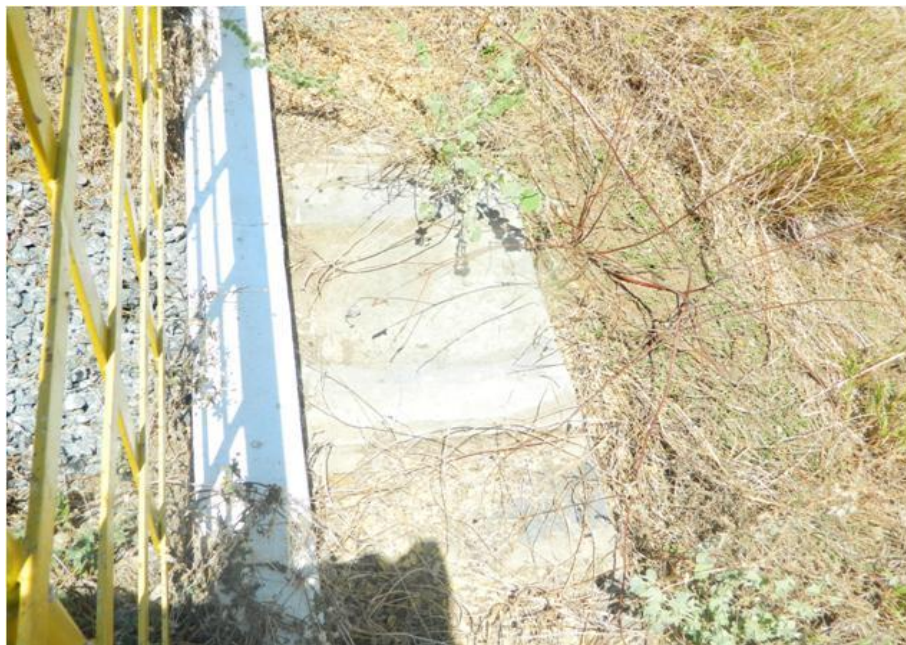
Figura 27. Coroaamento

Comentários: Bueiro com anomalia corrigida em último contrato de reforma da estrutura

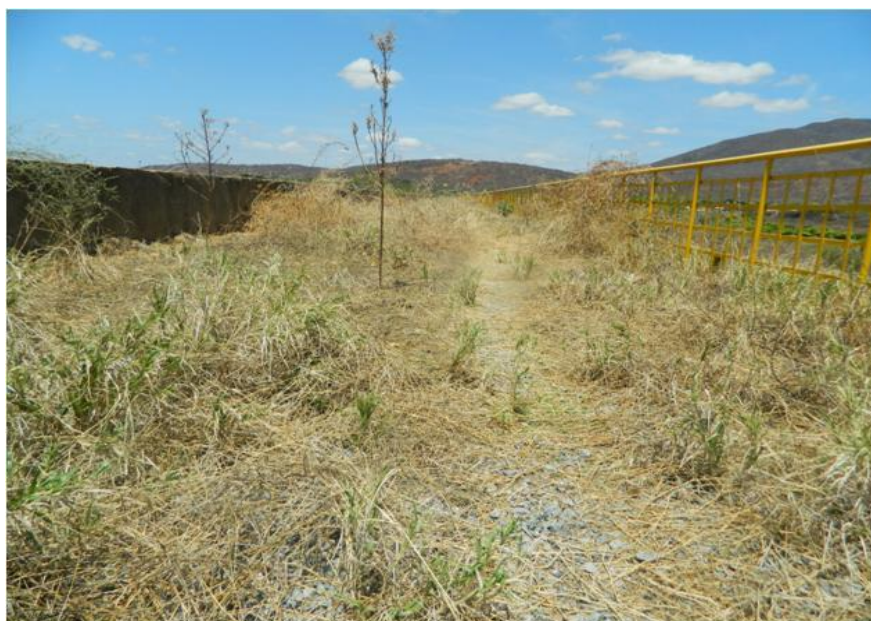
Figura 30. Coroamento

Comentários: Seção carece de limpeza de vegetação herbácea relativamente excessiva

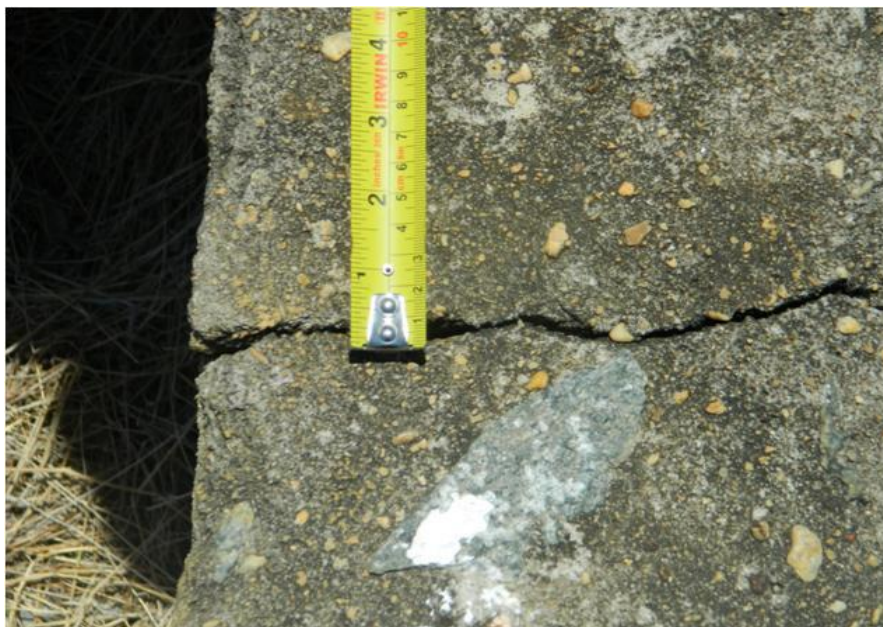
Figura 31. Coroamento

Comentários: Presença de rachadura de cerca de 1cm de abertura por 80cm de comprimento que se inicia da base da mureta de jusante a montante da mesma

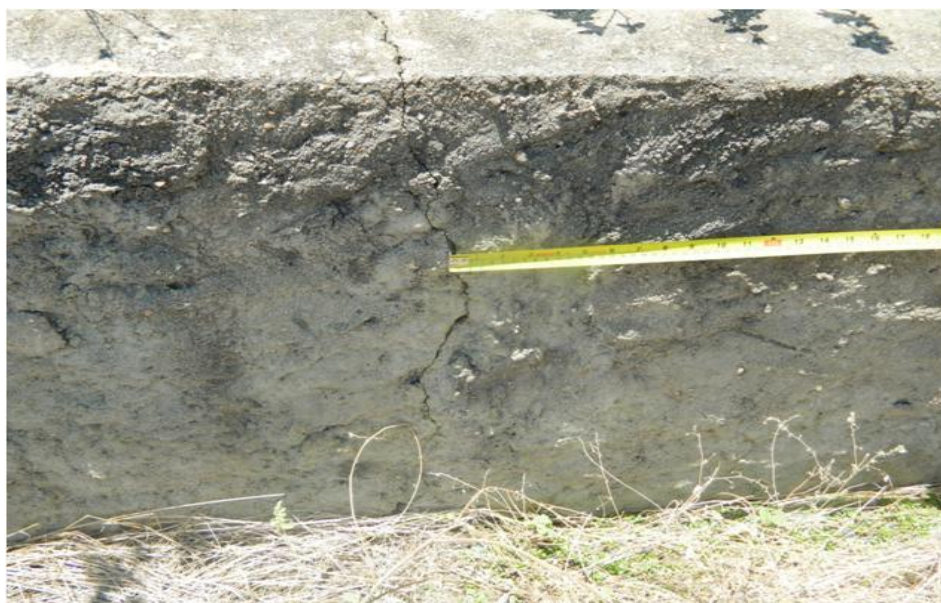
Figura 32. Coroamento

Comentários: Presença de rachadura de cerca de 1cm de abertura por 80cm de comprimento que se inicia da base da mureta de jusante a montante da mesma (a mesma anomalia da figura 31)

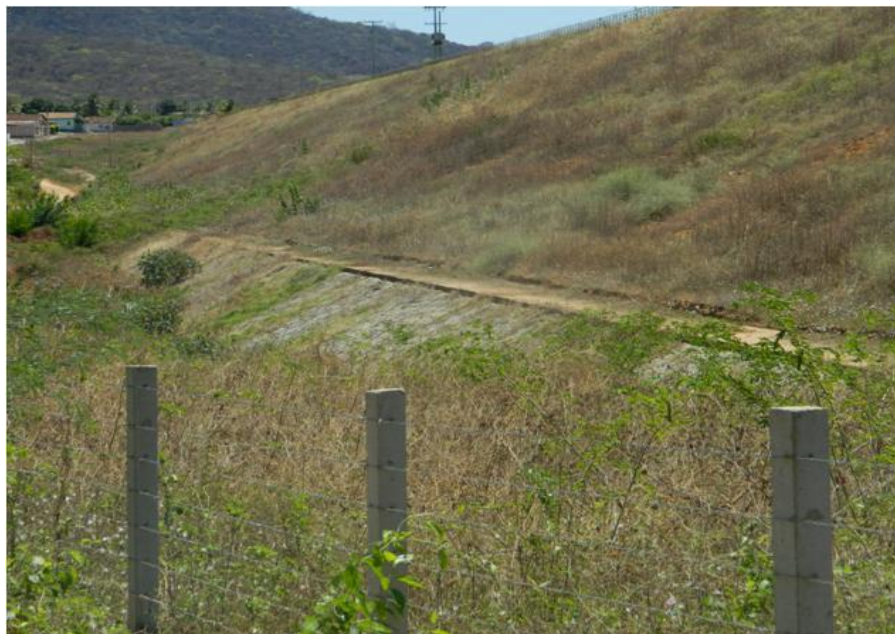
Figura 33. Talude de Jusante

Comentários: Em termos gerais o paramento de jusante está estabilizado e bem assentado sem sinais de movimentos ou de erosão grave em processo de evolução.

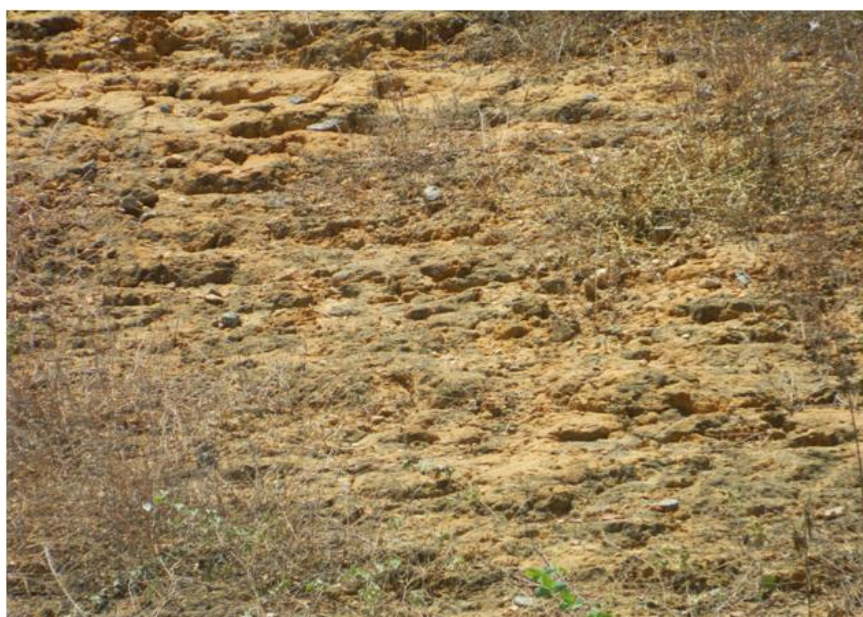
Figura 34. Talude de Jusante

Comentários: Erosão laminar estável, em comparação com os anos anteriores

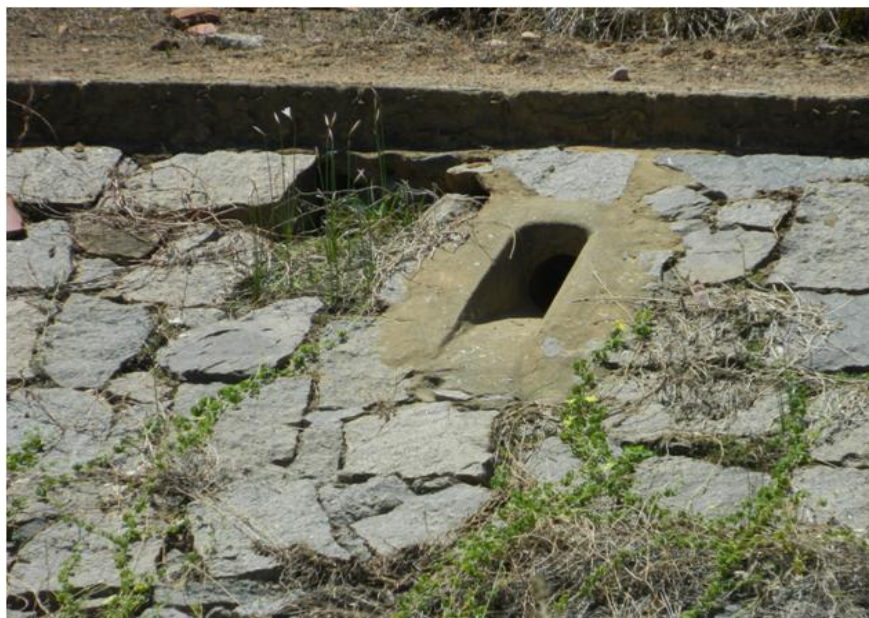
Figura 35. Talude de Jusante

Comentários: Existência de falhas pontuais/setoriais no enrocamento de pedra.

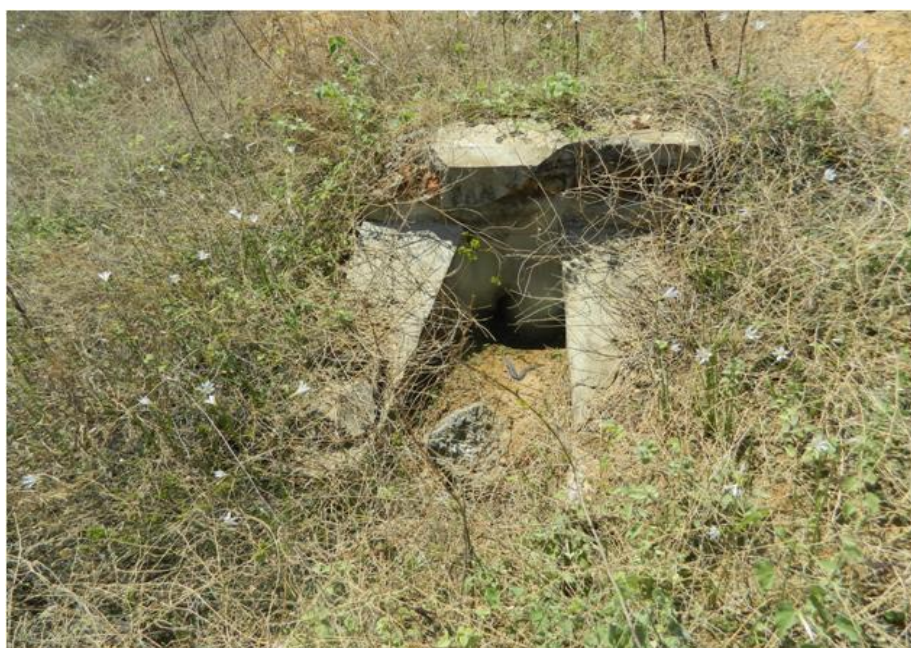
Figura 36. Talude de Jusante

Comentários: Bueiro entupido e quebrado

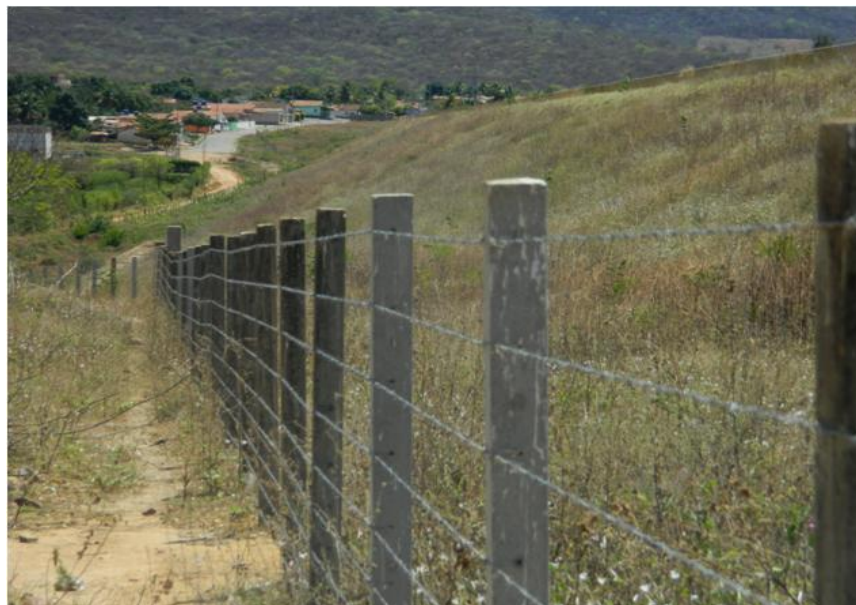
Figura 37. Talude de Jusante

Comentários: Cerca funcional e bem conservada

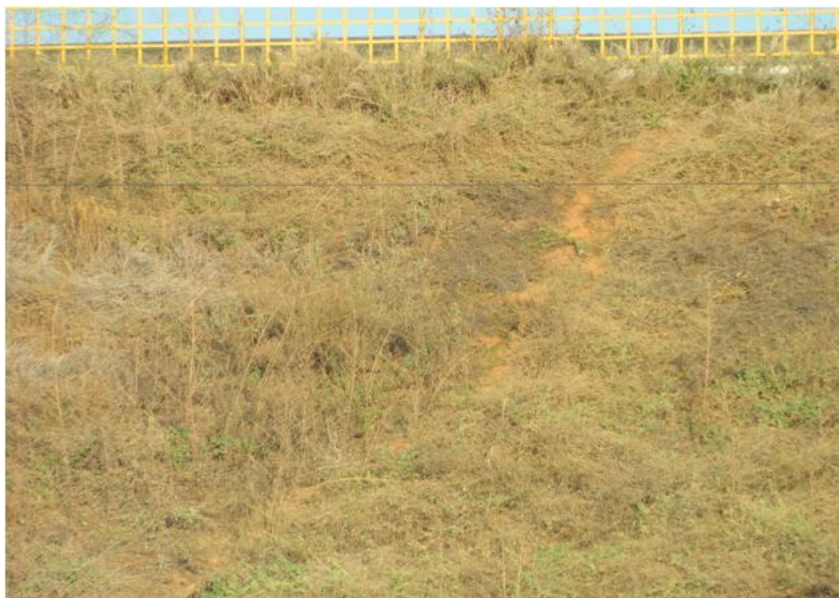
Figura 39. Talude de Jusante

Comentários: Erosão laminar vertical, provavelmente devido a incidência de chuvas e passagem de animais

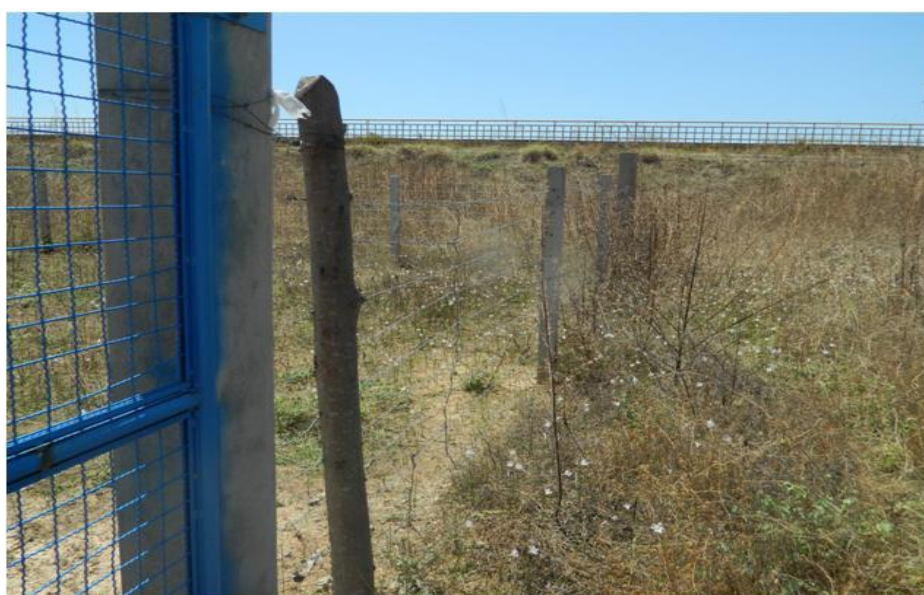
Figura 40. Talude de Jusante

Comentários: Portão e cercamento perimetral novos

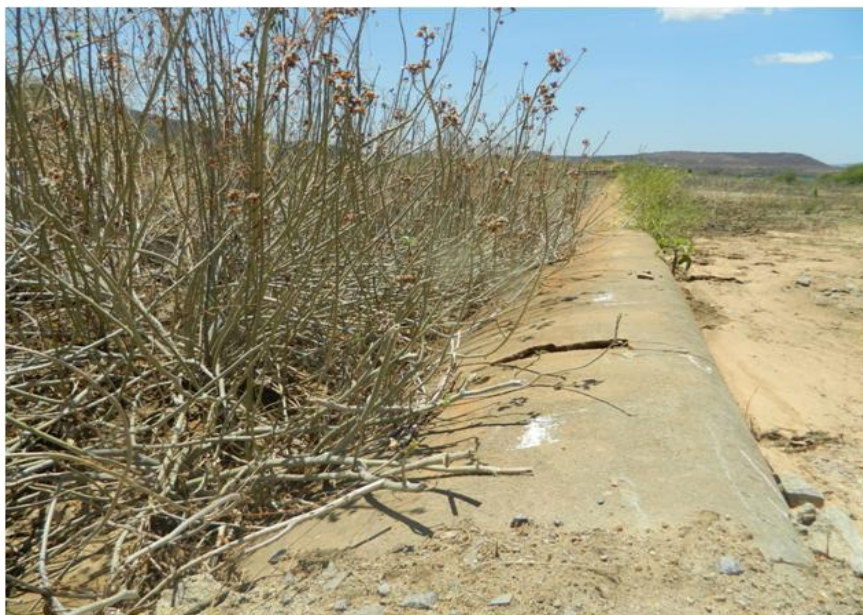
Figura 45. Vertedouro

Comentários: Presença de vegetação arbustiva às proximidades da estrutura vertente

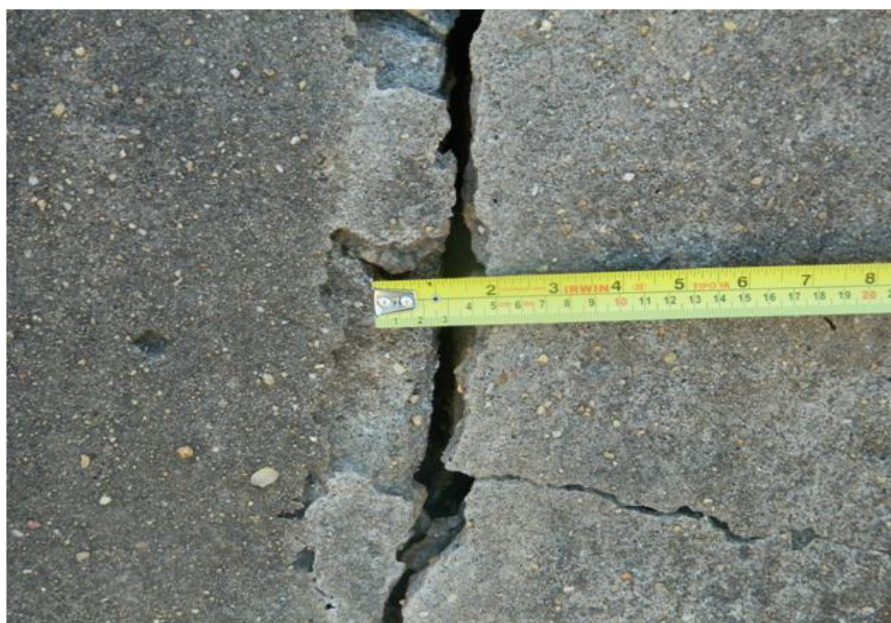
Figura 50. Vertedouro

Comentários: Rachadura vertical localizada no talude direito do vertedouro com dimensões médias de 2cm de abertura por 1,80m de comprimento.

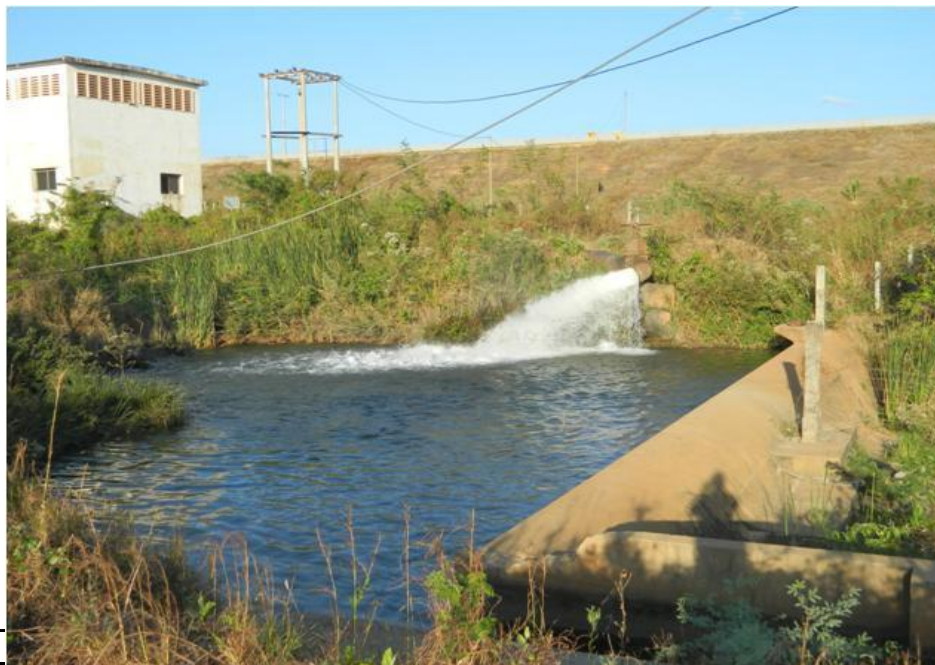
Figura 57.

Comentários: Registro de saída da tomada d'água da barragem de Estreito

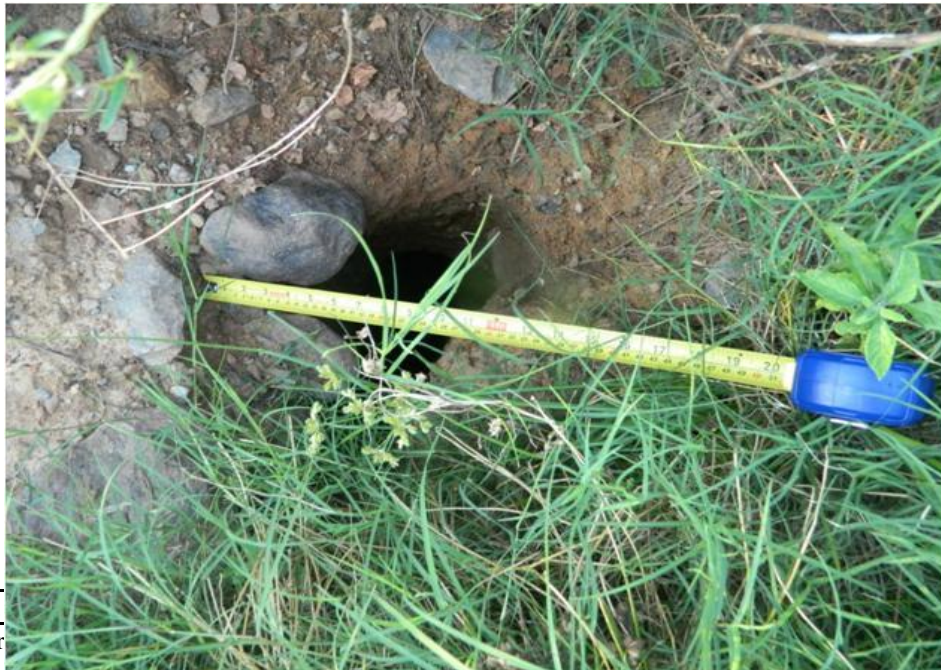
Figura 59.

linda d'água

que conecta a garrafa de monitoramento ao registro de saída constante da figura 57 acima.

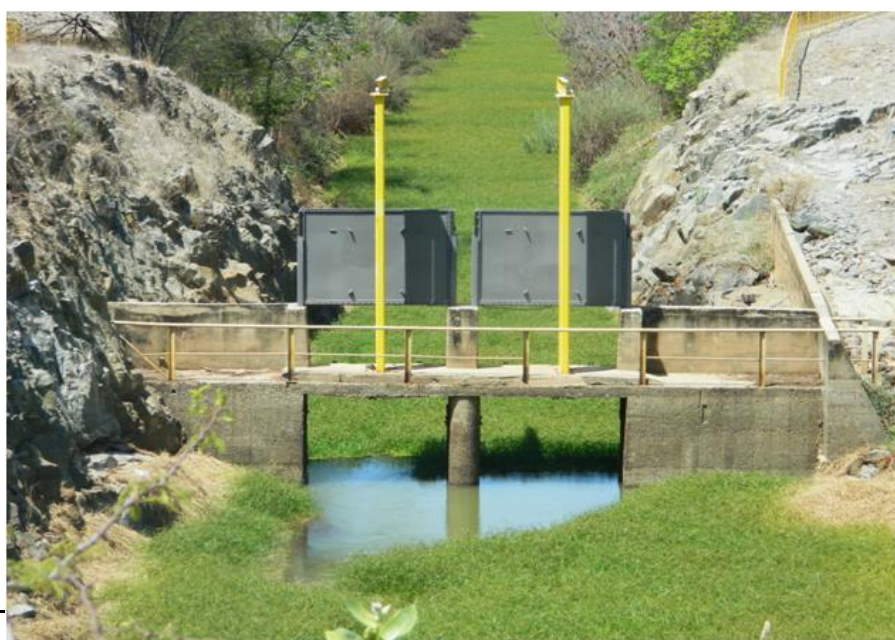
Figura 64.

Comentários: Corrimão da estrutura com alguns pontos enferrujados

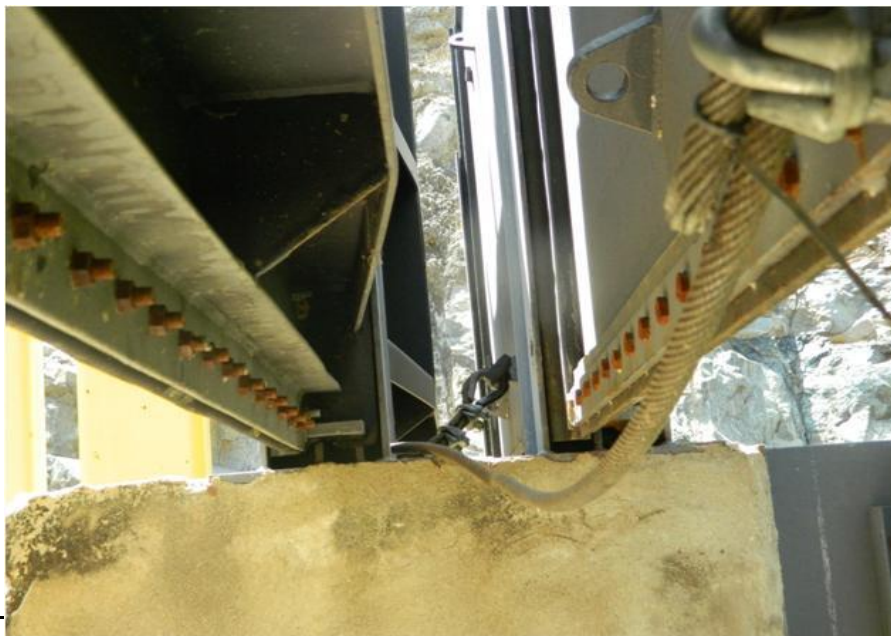
Figura 67. Pontos de inspeção entre os reservatórios de Estreito e do Córrego da Mandioca

Comentários: Carece de aplicação de demãos de tintas para a preservação da peça
